NORMAS URBANISTICAS MUNICIPALES DEL TÉRMINO MUNICIPAL DE VALLE DE MANZANEDO

FASE II: APROBACIÓN INICIAL

Catálogo
Septiembre 2012

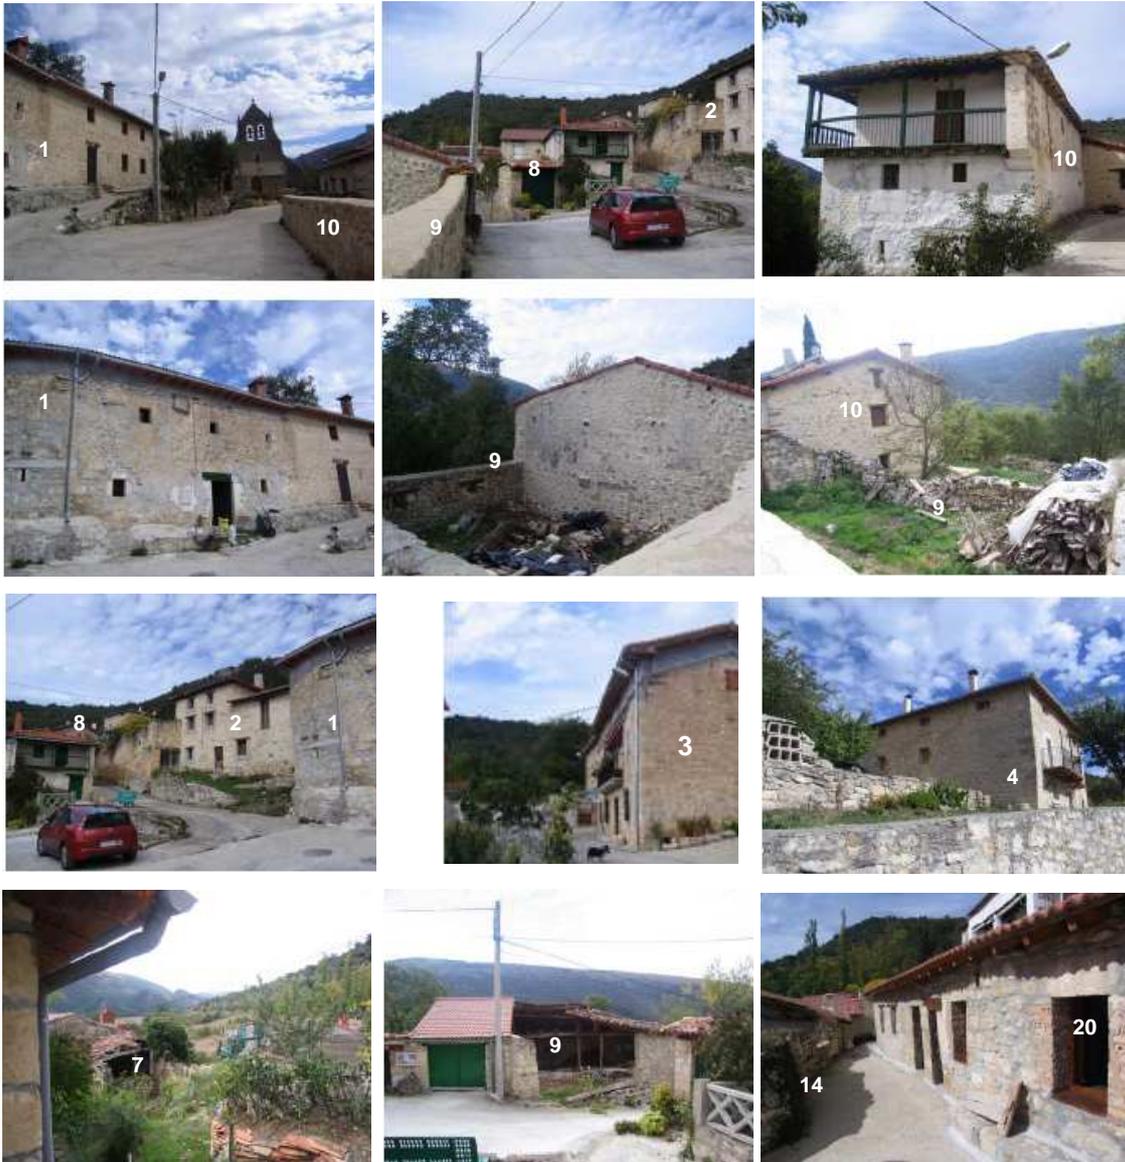
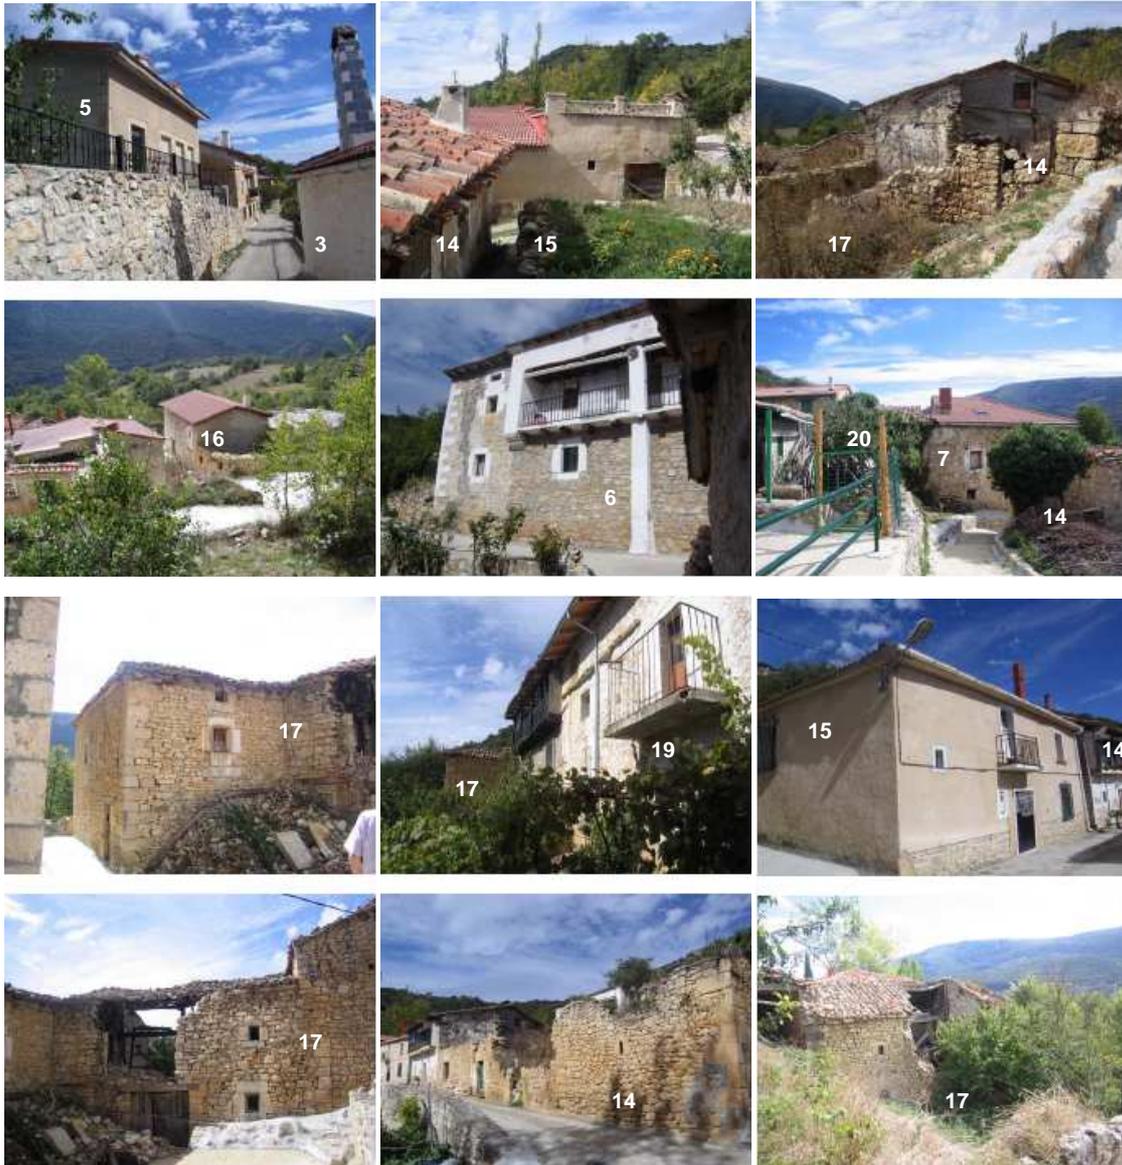
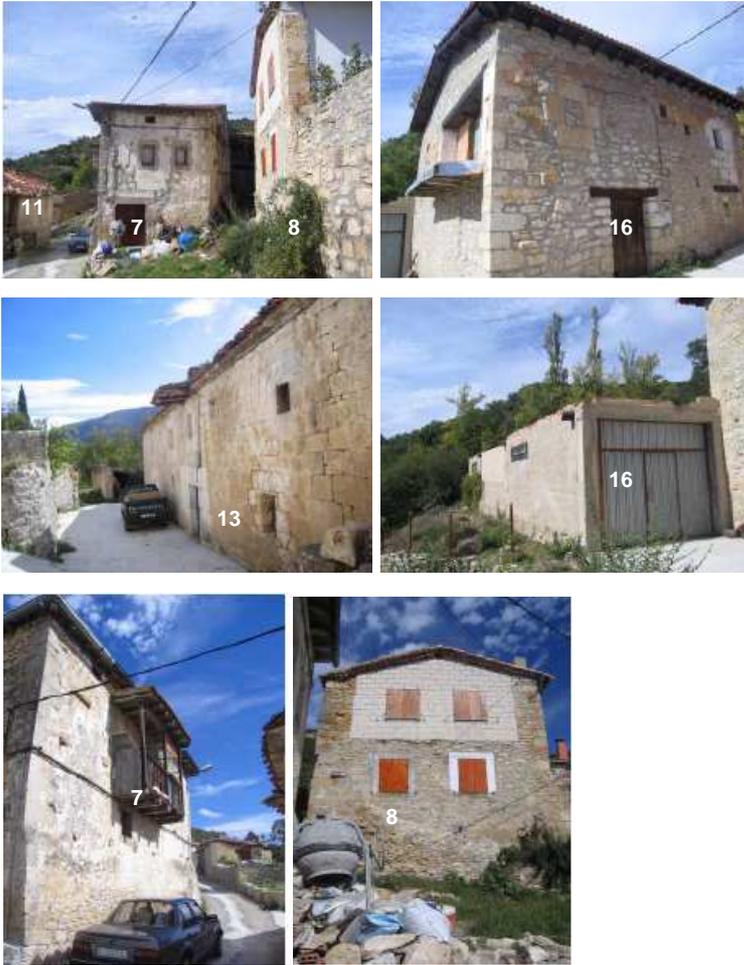
Se incorporan a esta protección, las arquitecturas adosadas a 7, continuamos con los elementos de interés de la casa 16 ya arreglada; 15 cuyo enfoscado oculta un interesante volumen, la manzana 14 con su magnífica galería y restos de muros y fachadas que pueden volver a cobijar viviendas, la manzana 9 con sus muros y construcción auxiliar en madera, la medieval 13 que parece un antiguo hospital con su magnífica sillería, la 19 con sus balconadas al sur y la 17 con sus grandes volúmenes de magnífica mampostería y que puede cobijar varias viviendas futuras.

Es un conjunto por tanto muy rico y variado con casas medievales como 13, con nueve casas con balconadas, con grandes casas clásicas como 4, con atrios jardín como 4, 8 y con arquitectura popular muy interesante como la manzana 1, la 17 etc. Si a ello se añaden los múltiples espacios mirador o semiplazas abiertas al paisaje y la preciosa iglesia y cementerio obtenemos un núcleo digno de protección.

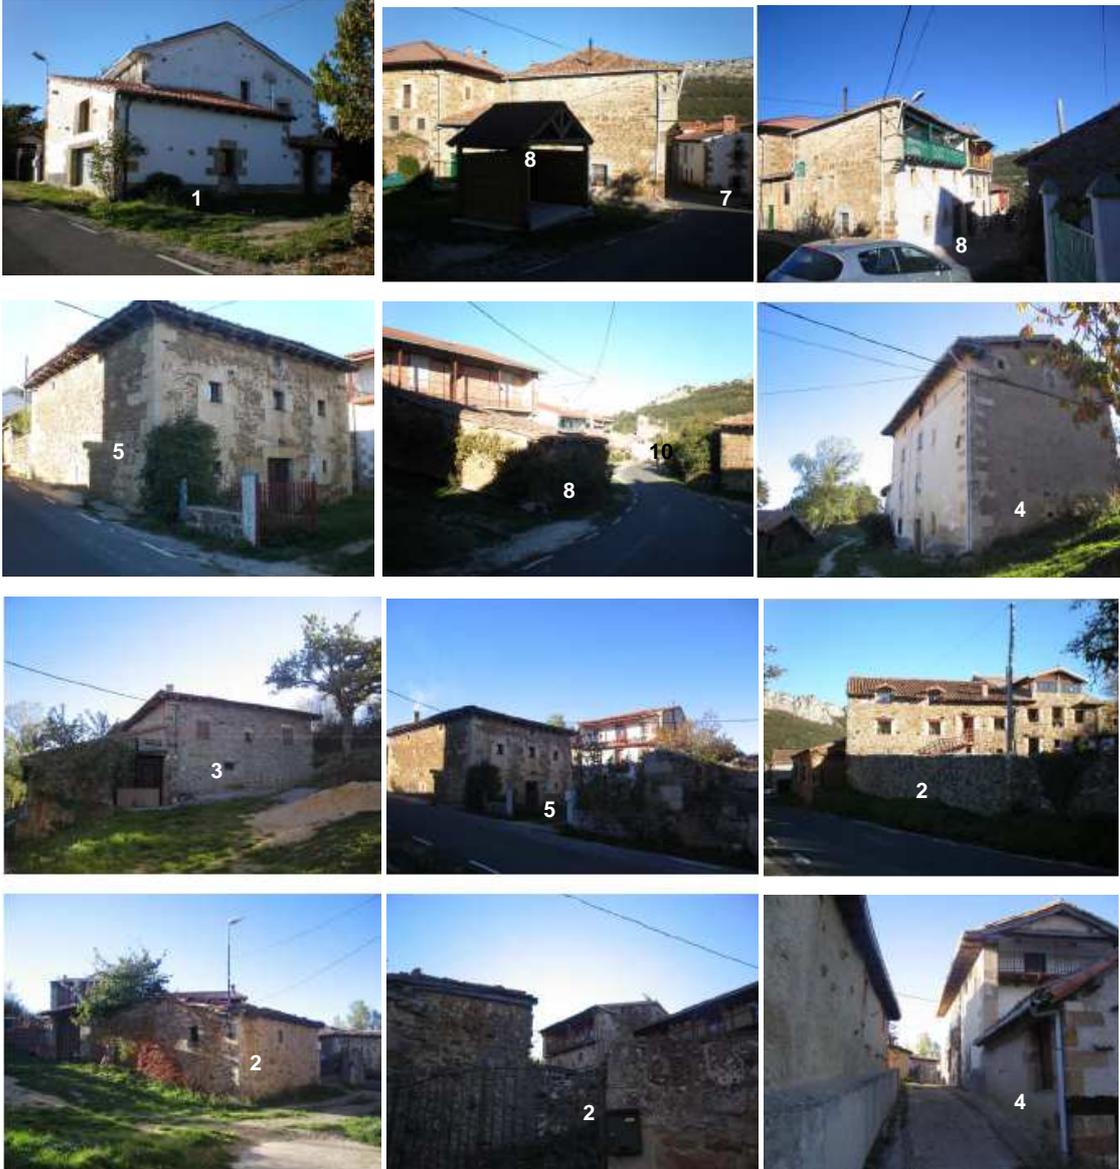
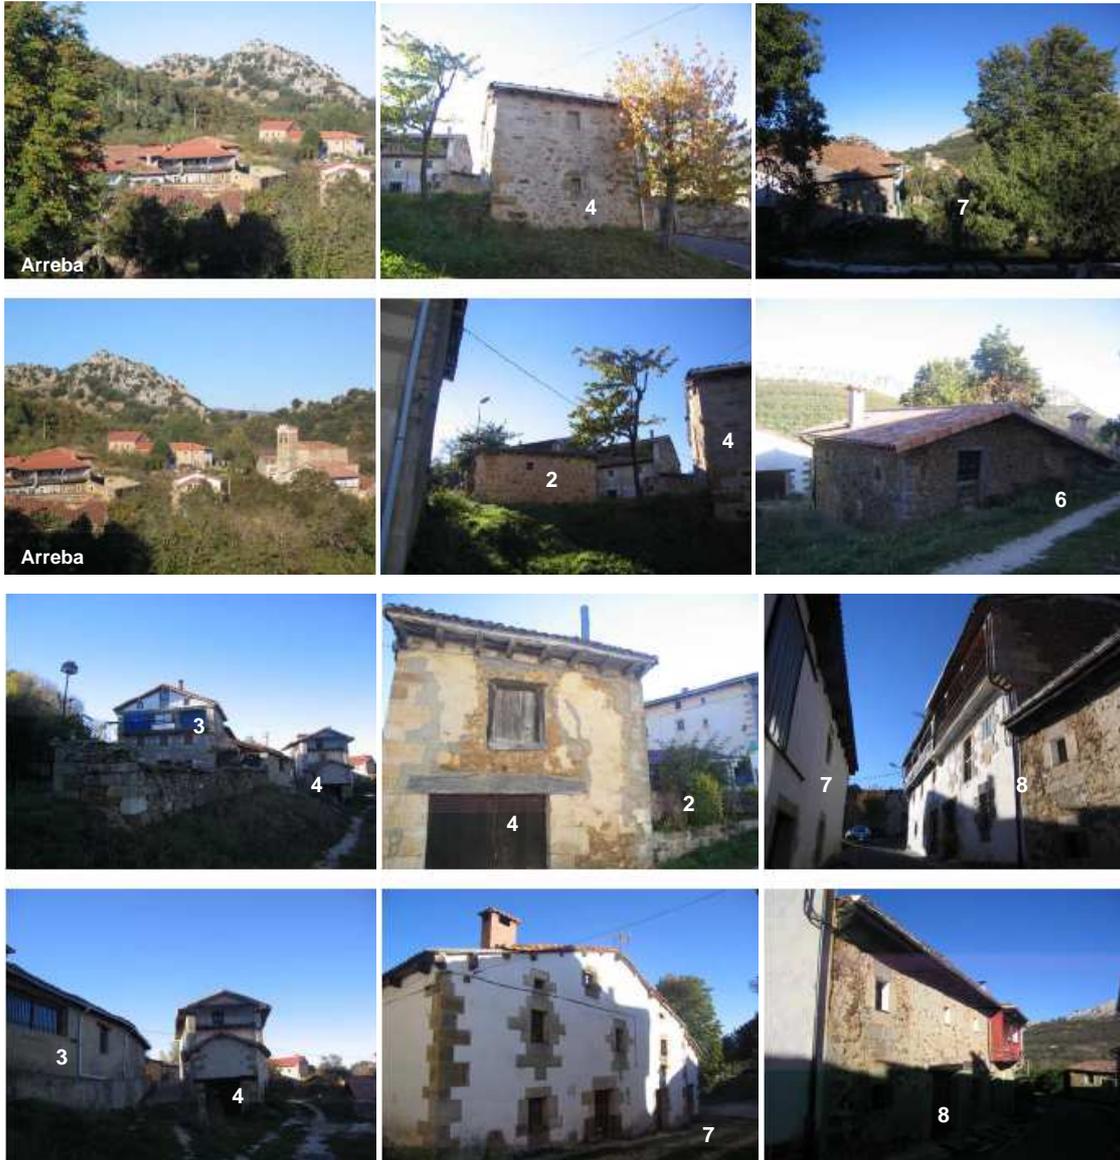
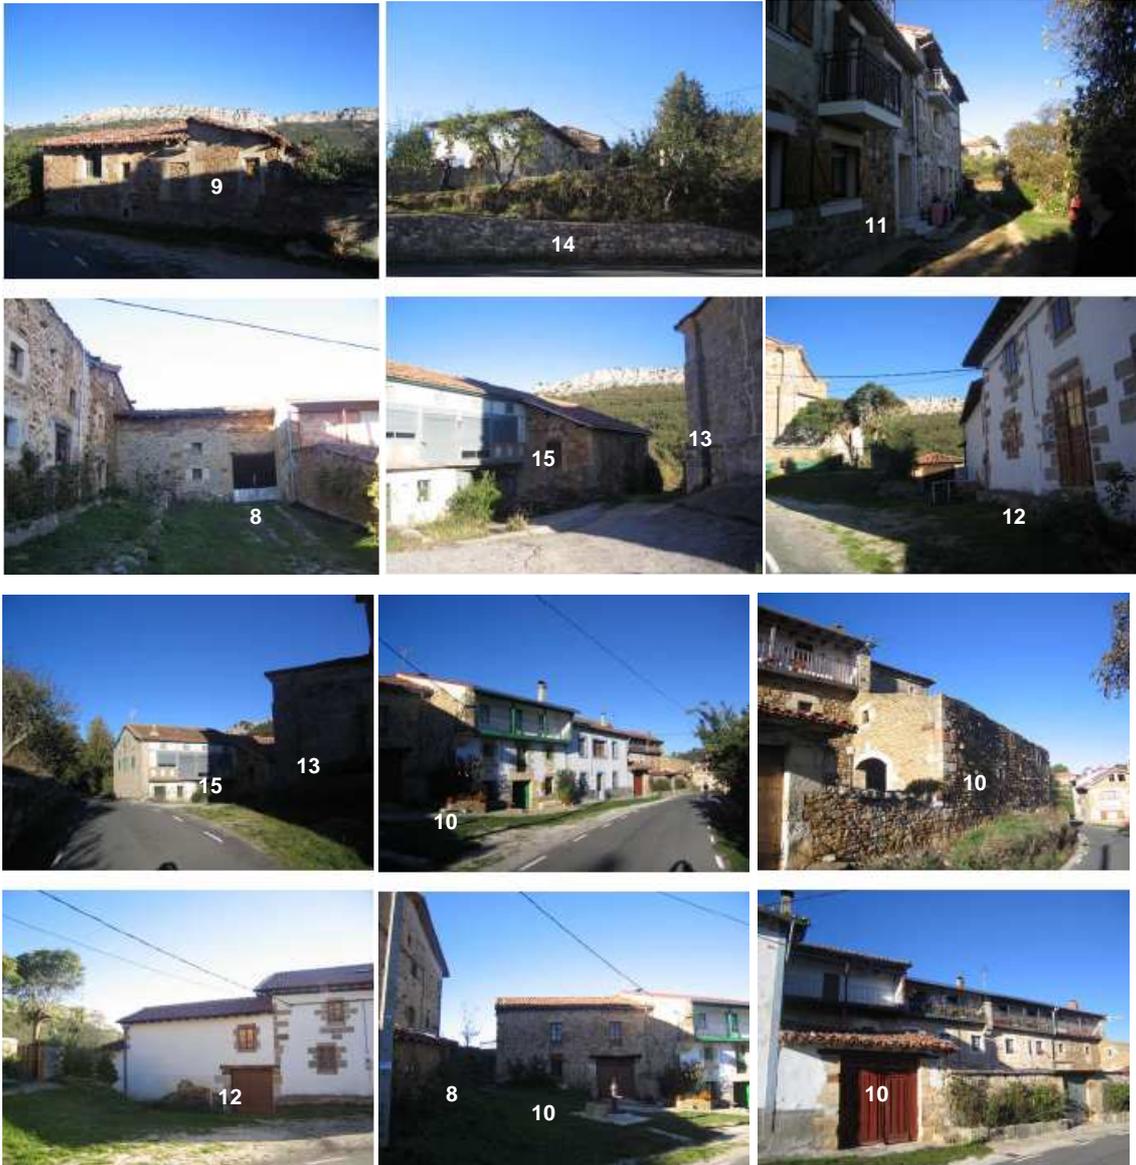
Arreba es un núcleo claramente lineal nacido a lo largo de un camino. La iglesia se situó en un punto dominante sobre el valle y al lado del camino. El núcleo lineal se reforzó en un cruce de caminos donde las manzanas se duplicaron y se desviaron hacia un camino secundario en dirección sur. Se formó entonces un espacio un poco más amplio, casi plaza del núcleo.

Se trata por tanto de un núcleo con nada menos que 20 casas balconadas con caballete paralelo a fachada y dos casas balconadas con caballete perpendicular, además de cuatro casas clásicas y varias construcciones populares.

Arreba viene a confirmar que la balconada en el hastial responde a casos excepcionales donde la orientación sur coincide con el lado estrecho de la construcción como sucedió en las manzanas 3 y 4, las únicas que siguen una orientación norte-sur. En el resto, alineadas en dirección este-oeste, sus fachadas largas coinciden con sus fachadas sur, y a ellas abren sus balconadas paralelas al caballete.

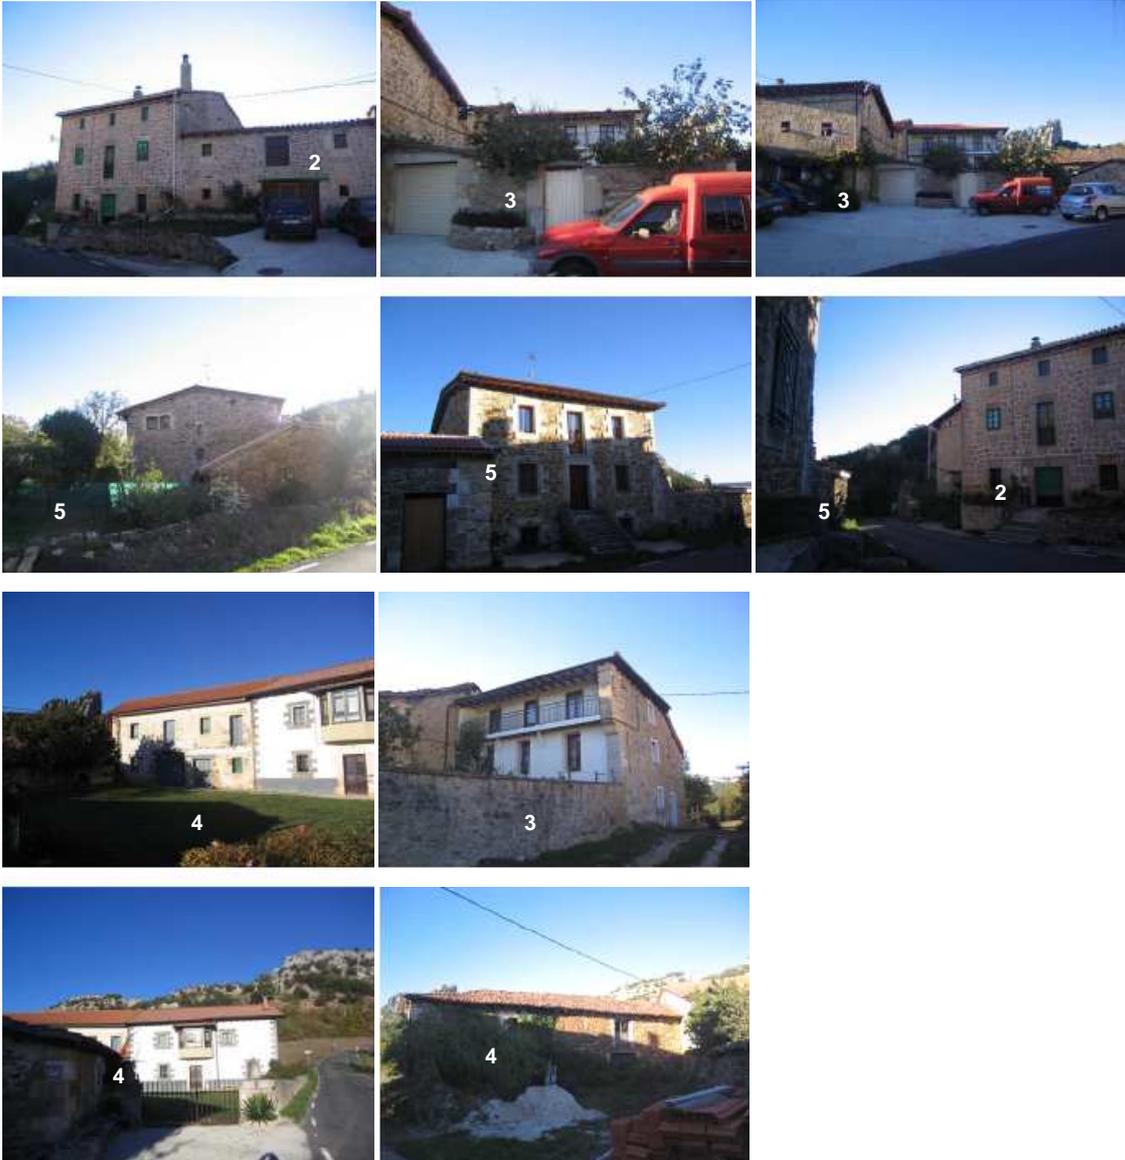
Barrio del Castillo

Si se restaurase la balconada de la manzana 2 y se mejorase 3 y 4, urbanizando además la carretera con un carácter más digno, Castillo sería un punto singular y atractivo de parada en la carretera hacia el puerto, recuperando el carácter de plaza, de patio de armas que sin duda fue.

En este pequeño conjunto consideramos la protección ambiental para la manzana 2 con su casa alta y su antigua casa balconada que algún día podrá recuperarla. Para la manzana 3 con su casa balconada y su lienzo oeste medieval, para la singular manzana 4, más popular pero que indica en su forma un antiguo recinto amurallado, y para la casa torre 5 y sus construcciones auxiliares.

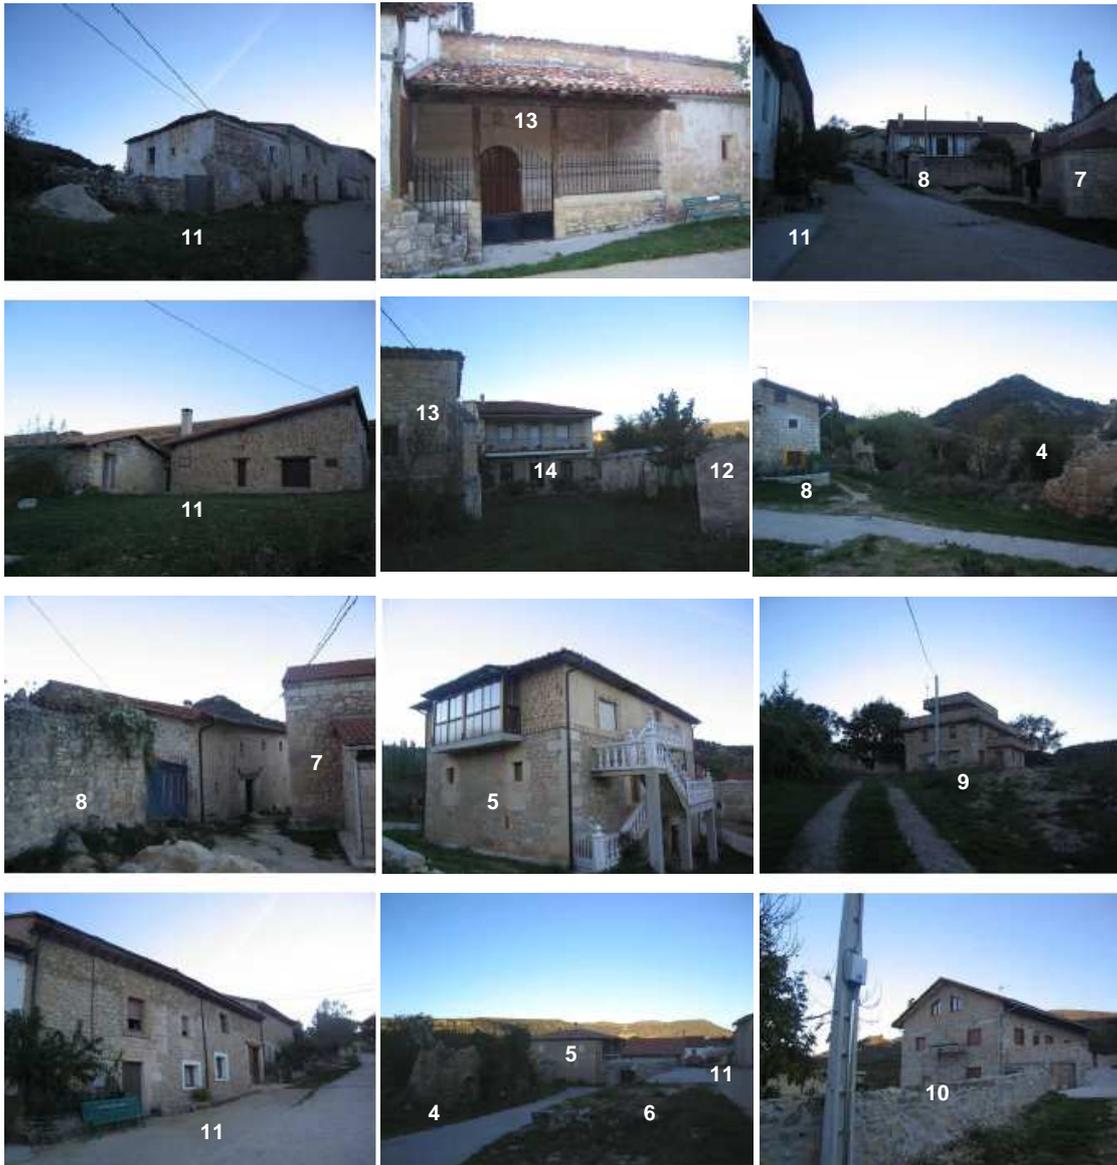
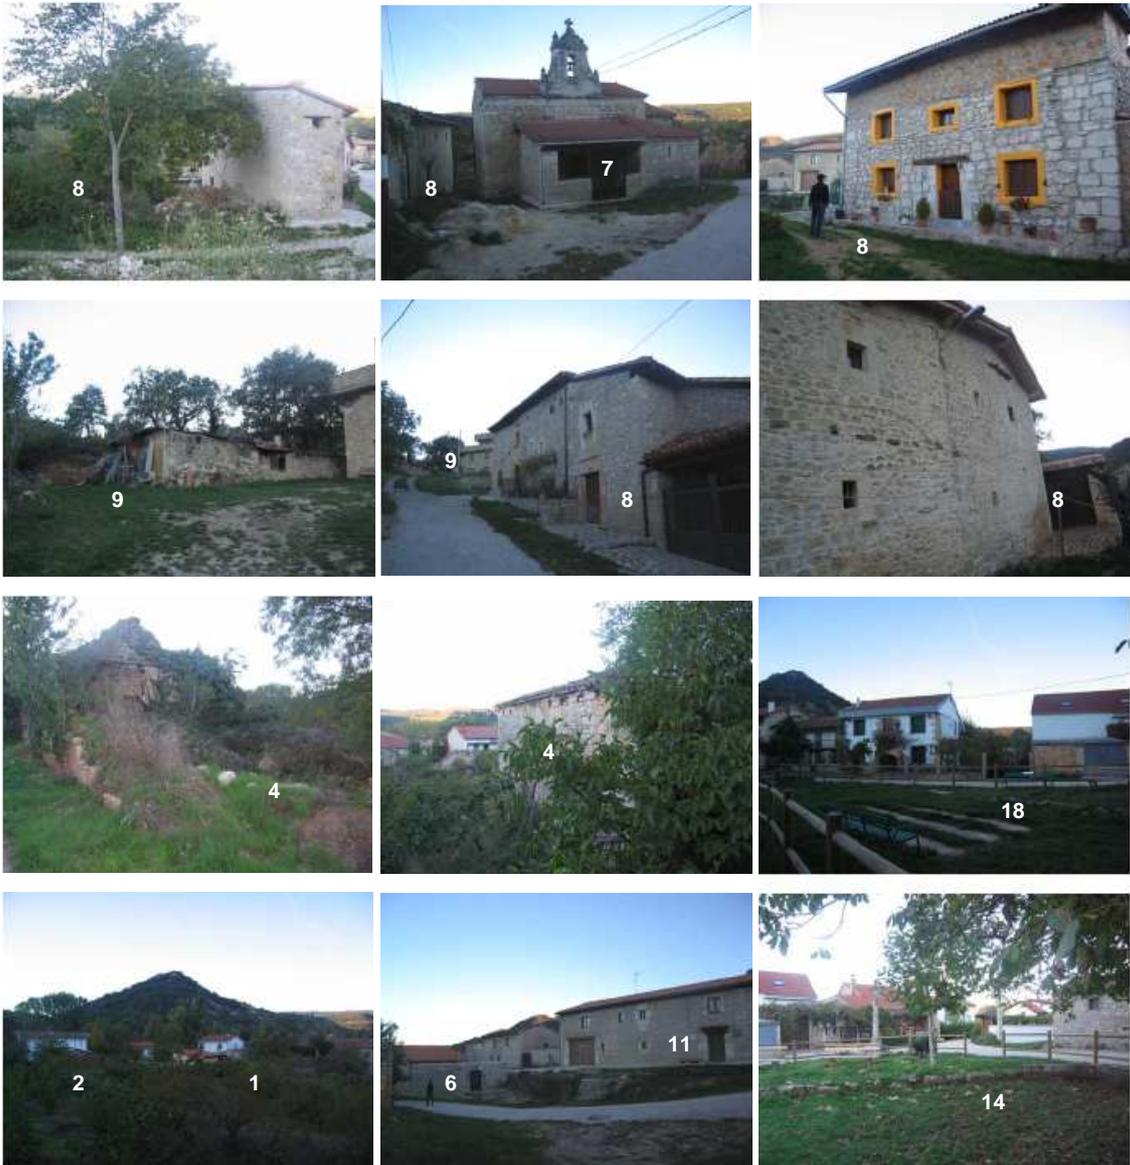
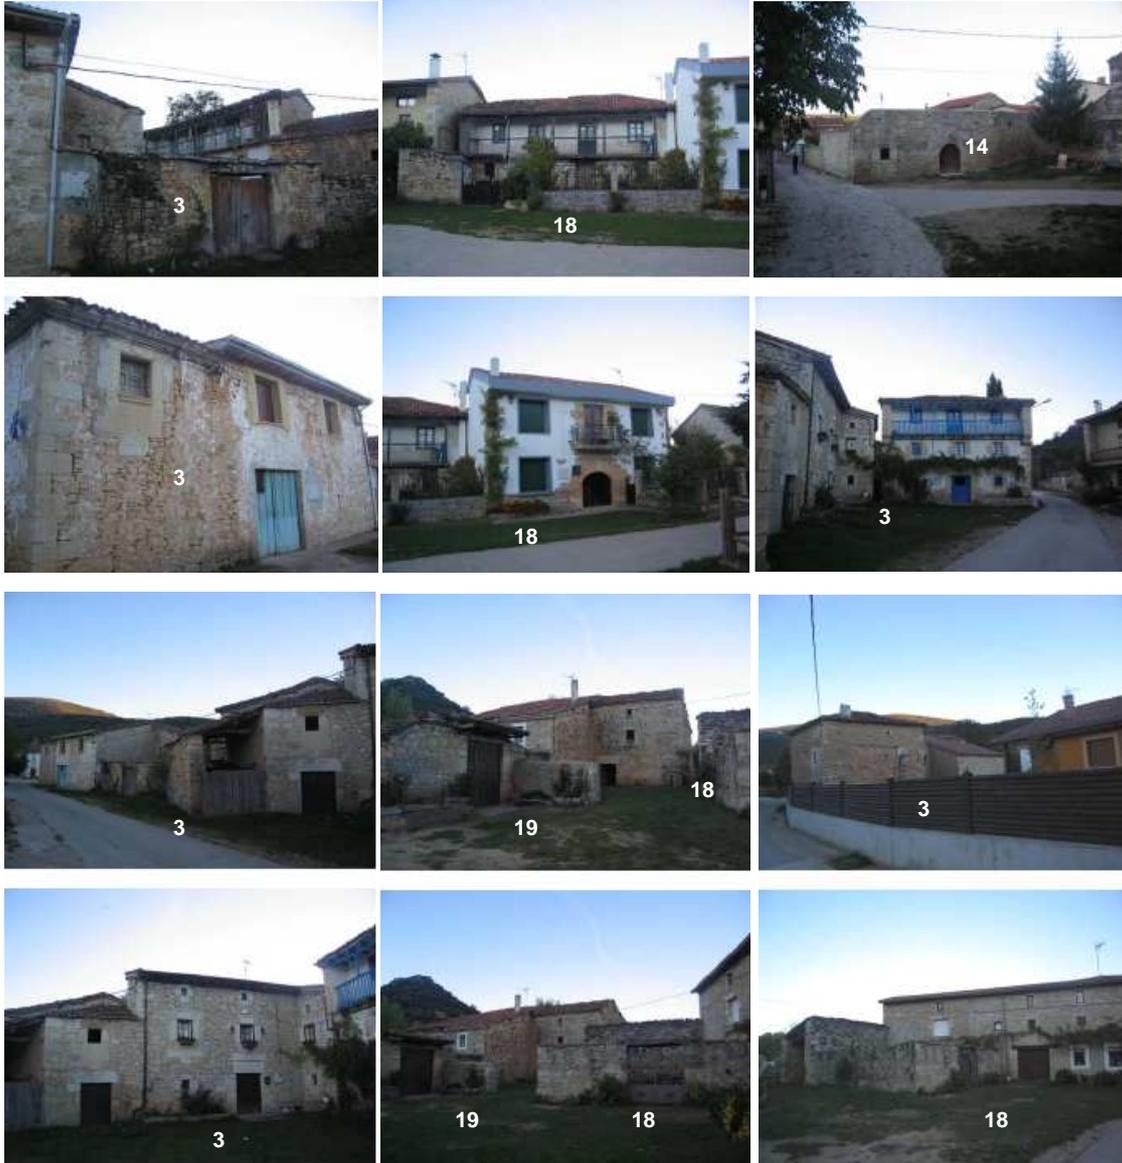
La manzana 5, que precisaría recuperar su fachada original, aun asumiendo el levante mirador. La manzana 8 con sus tres grandes construcciones donde la casa del este tendría que recuperar su carácter. La manzana 11 donde habría que mejorar sus levantes retirando el aplacado.

La manzana 12 con sus dos grandes construcciones, la manzana 14 con sus construcciones aún no alteradas, la manzana 18 con sus casas de balconada y gran casa oeste y anexos, y por último la gran casa 19 de gran valor como arquitectura popular y digno acceso al núcleo. En último término se protegen también los muros de la antigua casa situada junto a 9. Si se reparan los daños causados por las renovaciones, Ciudad poseería nueve casas con balconadas, una casa gótica, tres casas renacentistas, dos grandes casas clásicas, y varias alineaciones de casas medievales, además de dos iglesias, si a ello se añaden las recuperaciones de parcelas abandonadas incluiríamos 14 nuevas casas que darían cohesión al núcleo.

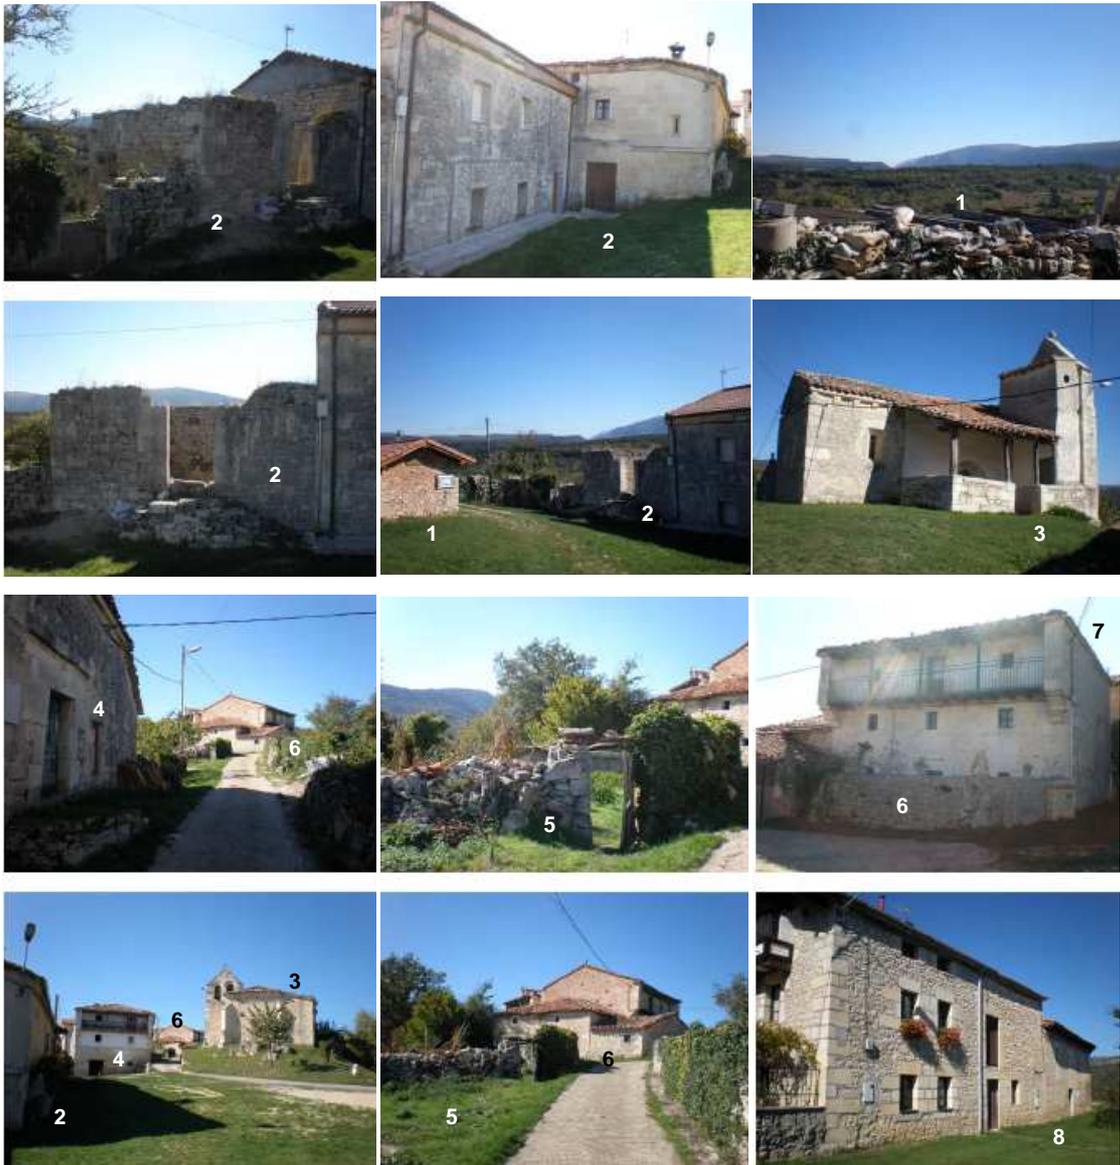
Consortes

El catálogo propone la protección integral de la iglesia y su entorno, y la protección ambiental de la manzana 2, incluyendo sus muros en ruinas que pueden volver a cobijar viviendas, con la casa noble de la manzana, la casa con balconada de 4, la casa arreglada y las antiguas casas de 5, el gran conjunto de arquitectura popular y casa balconada de 6, la manzana 7, con su casa balconada, y el conjunto de la manzana 8 con su neocaserío, su casa gótica y su casa atrio final.

Como ya dijimos, un conjunto de gran riqueza: tres casas balconadas, dos casas clásicas, una casa medieval, una gran casona con frente abierto en el hastial y tipologías de arquitectura popular formando lienzos y conjuntos, y todo en torno a una preciosa iglesia románica.

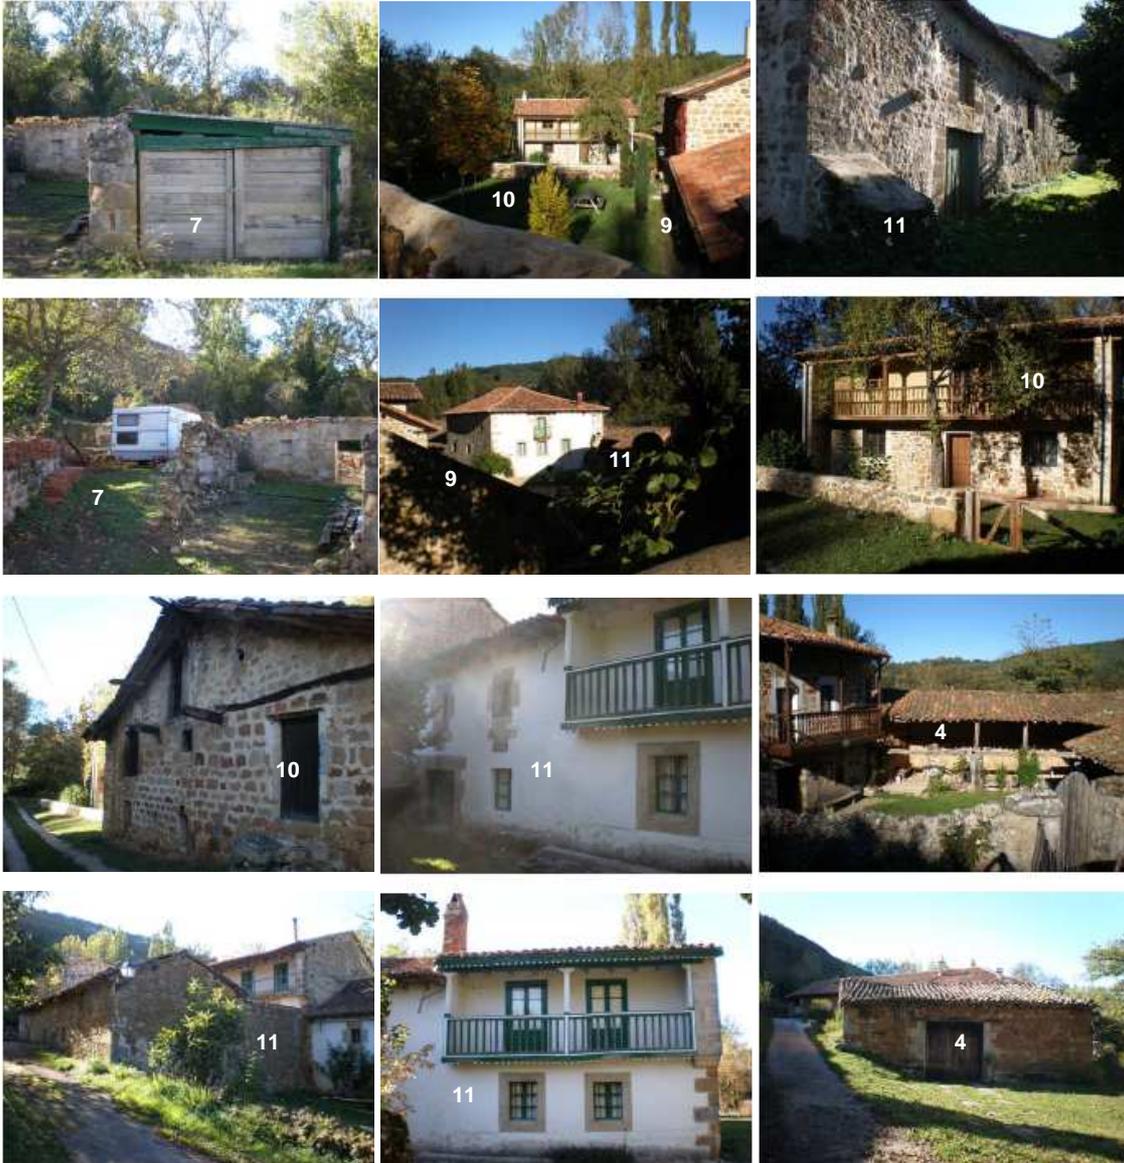
Señalamos en Crespo la protección integral de su preciosa iglesia románica y la protección ambiental de la gran casa 1 incluyendo su atrio, del conjunto 2 con su atrio y construcciones auxiliares, mostrando ambas las casas cúbicas con balconadas en varias direcciones de la nave 3, de la casa torre 4, con sus atrios con construcciones de madera, del prototipo con galerías 5, del prototipo 6, de las construcciones en ruinas de 6 y los restos de 7 capaces de cobijar nuevas viviendas, de la casa arreglada 9, y de la antigua tipología de caserío 10, que podría recuperarse y del grupo de prototipos 11 con sus atrios con construcciones auxiliares.

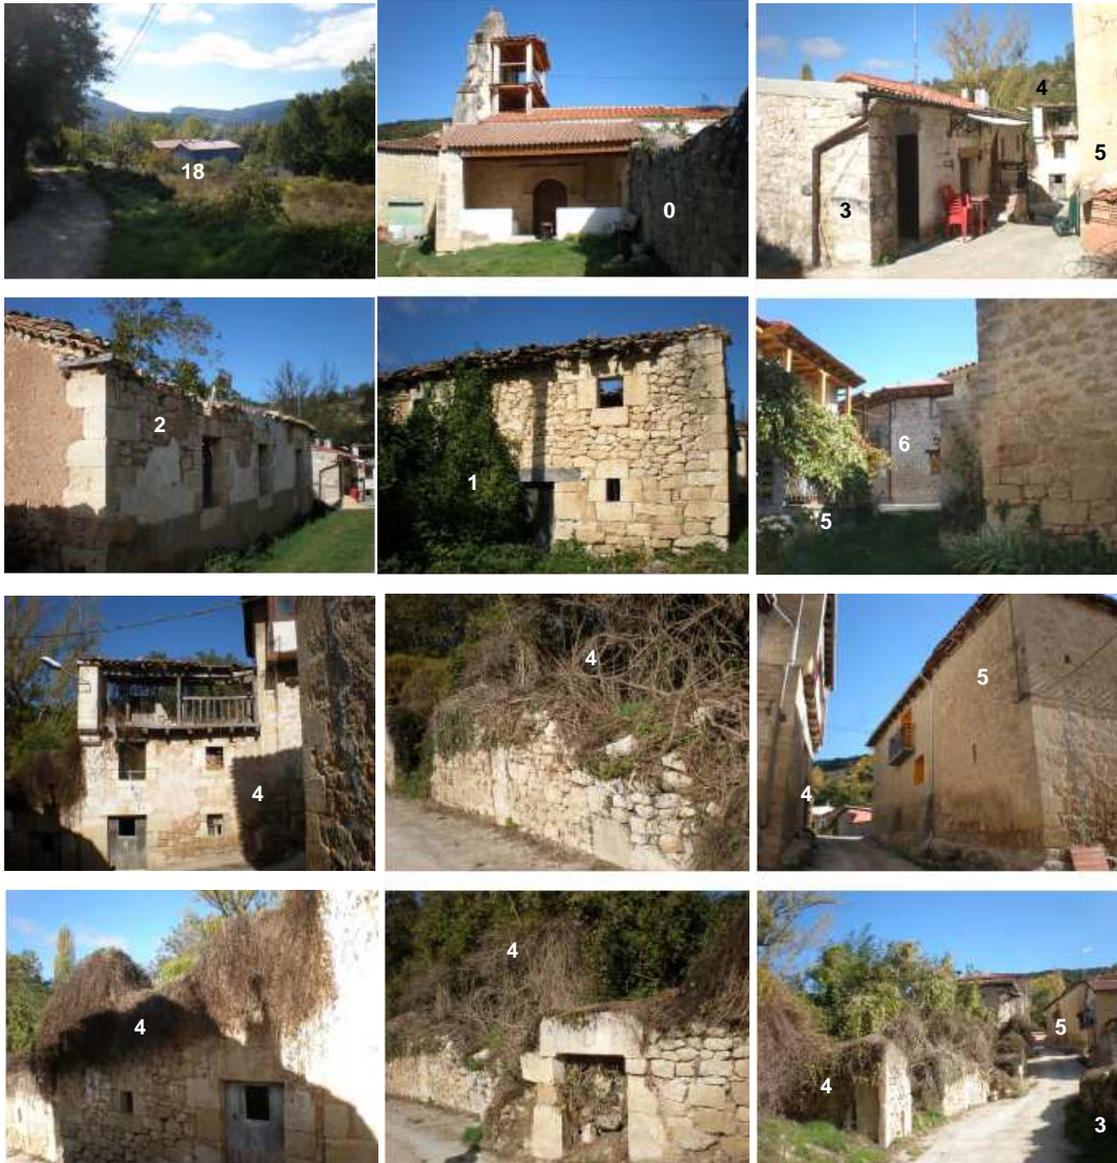
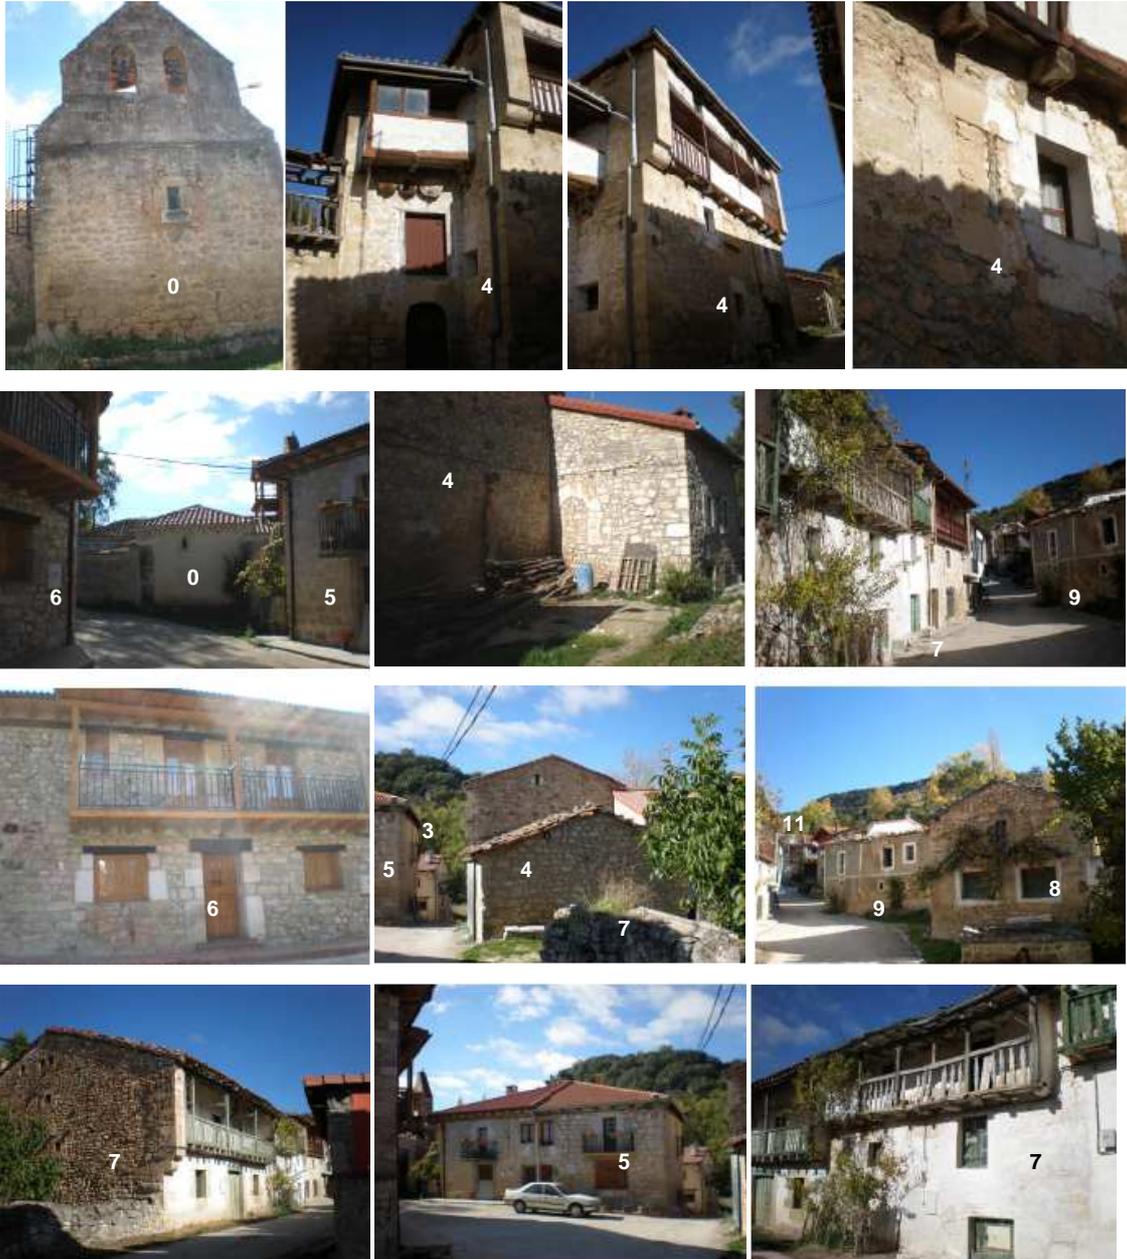
Cueva de Manzanedo

Se incluye también el volumen de 12, abandonado, la casa con galería de 13 y la casa de doble galería y sus casas adosadas de 14, incluimos la manzana 15 con su larga casa en ruinas así como las ruinas de 16, y por último la pequeña 8.

Como vemos, este pequeño núcleo posee una gran proporción de casas valiosas abandonadas o en ruina. Es urgente salvar las casas balconadas de 4, 7, 13, 14, 11; y aprovechar los muros en ruina para cobijar nuevas viviendas en 4, 1, 9, 12, 15 y 16. Lograría así el núcleo poseer 17 casas con balconadas, dos casas torre, cinco casas clásicas, cinco nuevas casas en lotes medievales y dos nuevas casas en la zona alta.
