NORMAS URBANISTICAS MUNICIPALES DEL TÉRMINO MUNICIPAL DE VALLE DE MANZANEDO

FASE II: APROBACIÓN INICIAL

Catálogo
Septiembre 2012

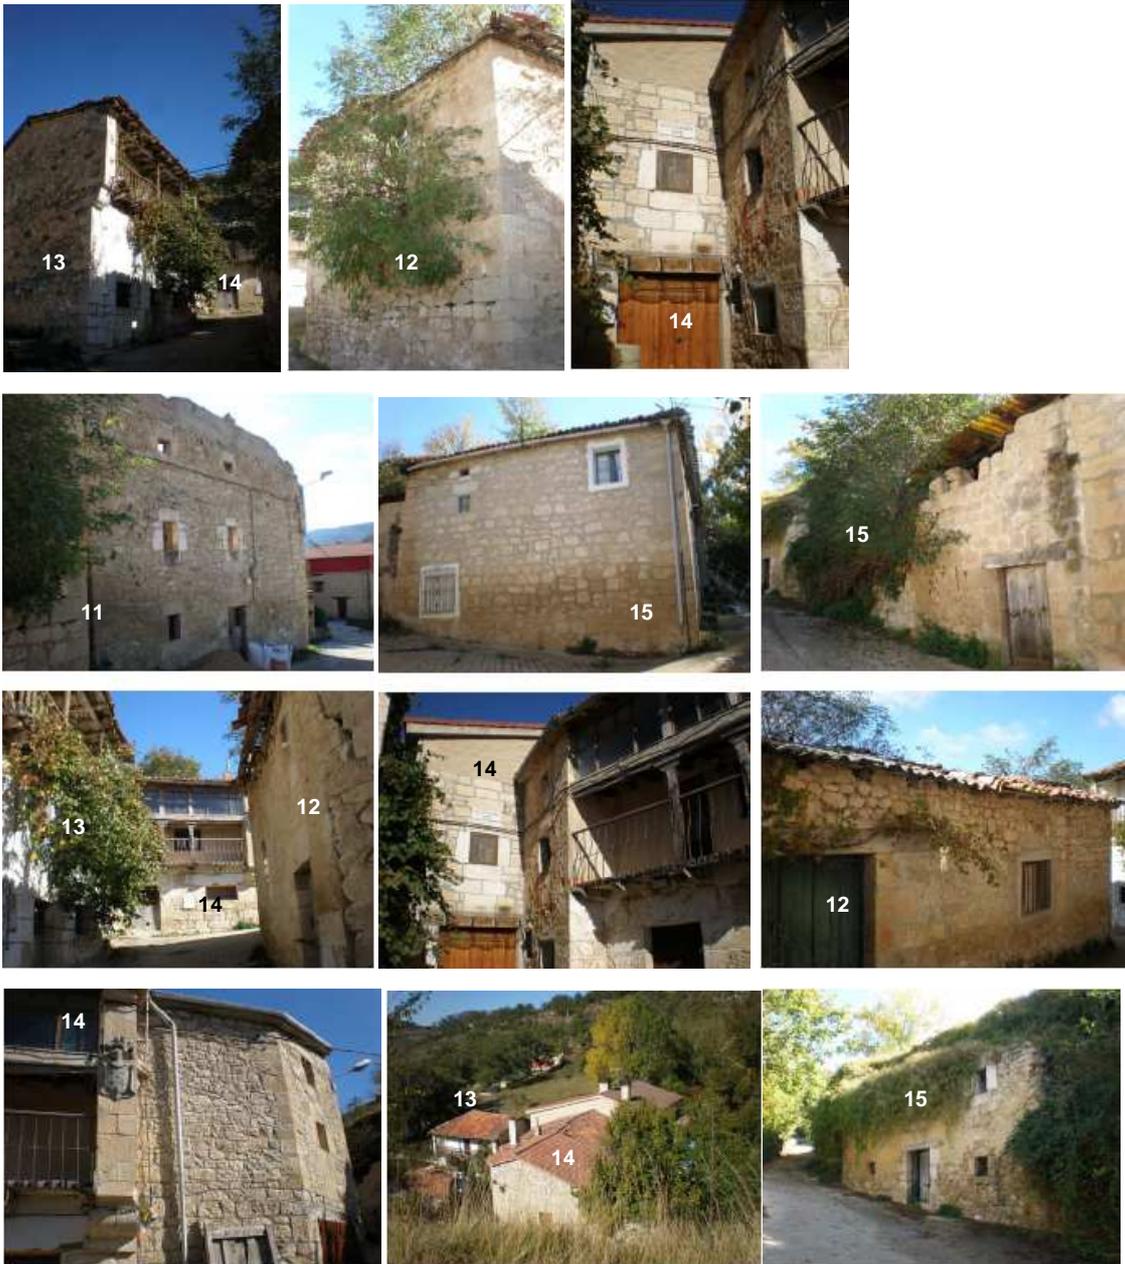
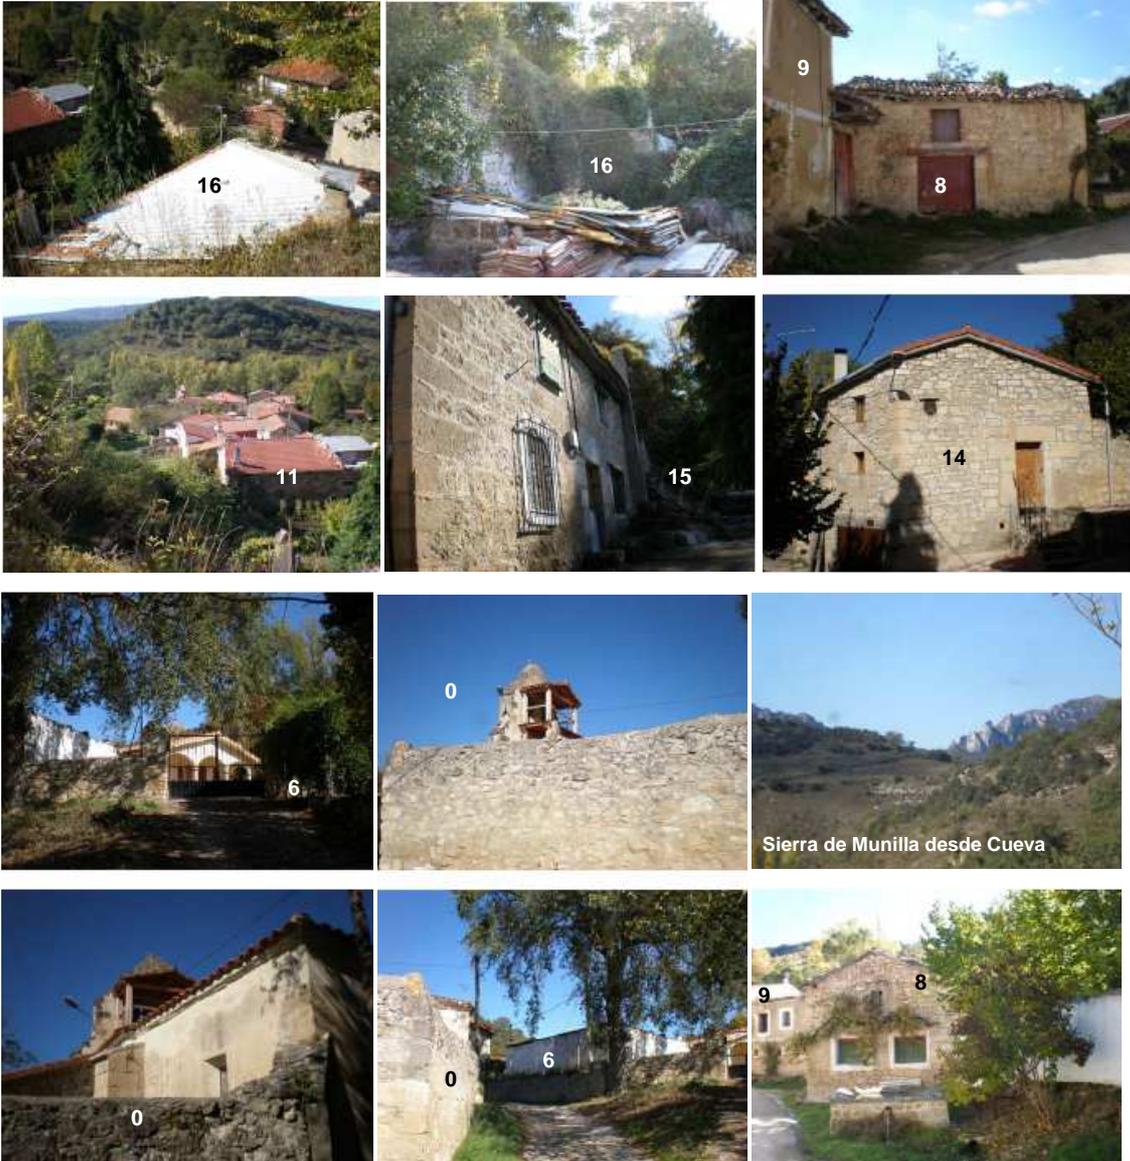
Manzanedillo, a pesar de su pequeña dimensión, posee una estructura muy interesante. Lo que a primera vista parece un núcleo lineal con otras construcciones aisladas, parece, en un análisis más profundo, organizarse en torno a un gran cuadrado flanqueado, al norte por la casa torre, al oeste por un largo palacio gótico y al sur por pequeñas parcelas que vivían del patio y crujía original con otra alejada casa torre al sur. A su vez, las tipologías góticas alargadas que recuerdan a las del Reino de Navarra, y las ventanas renacentistas muestran una mezcla muy rica de trazas y culturas.

La manzana nº 1 es la de la casa torre con arcos góticos, huecos renacentistas, interesantísima construcción que parece poseyó adosadas nuevas construcciones con gruesos muros y balconada, que nos hace pensar incluso en un pequeño castillo.

Tras ella aparece la manzana 2 con una gran nave gótica hoy abandonada, con gran horno y adosadas adelantadas a ella tres construcciones hoy unidas e igualmente abandonadas con arco renacentista y que podían cobijar tres viviendas que unidas a la de la nave gótica supondrían cuatro nuevas viviendas.

En una línea más atrás aparece la manzana 3 con otra gran casa en ruinas y una construcción delantera de servicio.

Envolviendo este cuadrado o patio imaginario aparece la manzana 4 que cobija cuatro viviendas adosadas que han sufrido levantes poco cuidadosos que han desvirtuado el conjunto. La primera vivienda podría incluso haber asumido un ático más, la segunda haber cuidado sus levantes y la tercera haber utilizado mampostería y no aplacado. En cierta manera todo el conjunto muestra una antigua unidad, quizá el lado sur de la villa o castillo original, la última vivienda tendría que mejorar su fachada hacia el oeste. Todas ellas disponen de jardines o huertos de desahogo hacia el norte.

Algo alejada hacia el sur aparece una construcción excepcional (5) también con el aspecto de casa torre navarra, con hueco renacentista magnífico y palomar alto. Esta también ha sufrido un levante poco cuidadoso que daña su aspecto.

Continuando el camino, al sur de la manzana, aparece la manzana 6 formada por una larga construcción restaurada y cuidada pero con un levante excesivo también en hormigón con muros revocados con aplacado extraño al lugar y que daña totalmente una casa muy digna y cuidada.

Culminando el recorrido aparece de nuevo una tipología alargada (7) con muro revocado muy cuidado, con huecos nuevos en todas sus caras, igualmente recargados en aplacado, que dañan una construcción tan noble.

Siguiendo el camino, un chalet nuevo no aporta nada a la arquitectura del valle. Al otro lado del río aparecen dos construcciones en ruinas, ambas de muy buena construcción y que rehabilitadas podían dar origen a nuevas viviendas o incluso servicios de la carretera. (8) (9)

El catálogo de Manzanedillo se inicia con la protección integral de su valiosa iglesia de San Miguel que se encuentra en ruinas y que muy fácilmente podría restaurarse. El catálogo prosigue con la protección integral de la torre y la protección ambiental de los siguientes elementos: los muros y elementos que rodean la casa torre permitiendo su reconstrucción y la balconada que envolvía la torre, manzana 1, en la manzana 2, el largo palacio gótico y sus construcciones adosadas que culminan en las ruinas de la gran casa 3, la casa torre 5, a pesar de su poco cuidado levante, el largo lienzo de la manzana 4 que formó parte del recinto defensivo de la torre y que tendría que recuperar su unidad perdida, la manzana 6 a pesar de su levante poco cuidado. La larga casa 7, a pesar de su reforma en los huecos de la planta baja, y las construcciones 8 y 9 con sus muros aún intactos y de fácil restauración donde la 8 parece ocultar otra casa torre.

Como vemos, el catálogo trata de preservar la iglesia, la torre y su recinto, y las casa que envolvían el castillo, la nave gótica, la torre sur, las naves sur y oeste, la torre al otro lado del río, y la casa de la carretera.

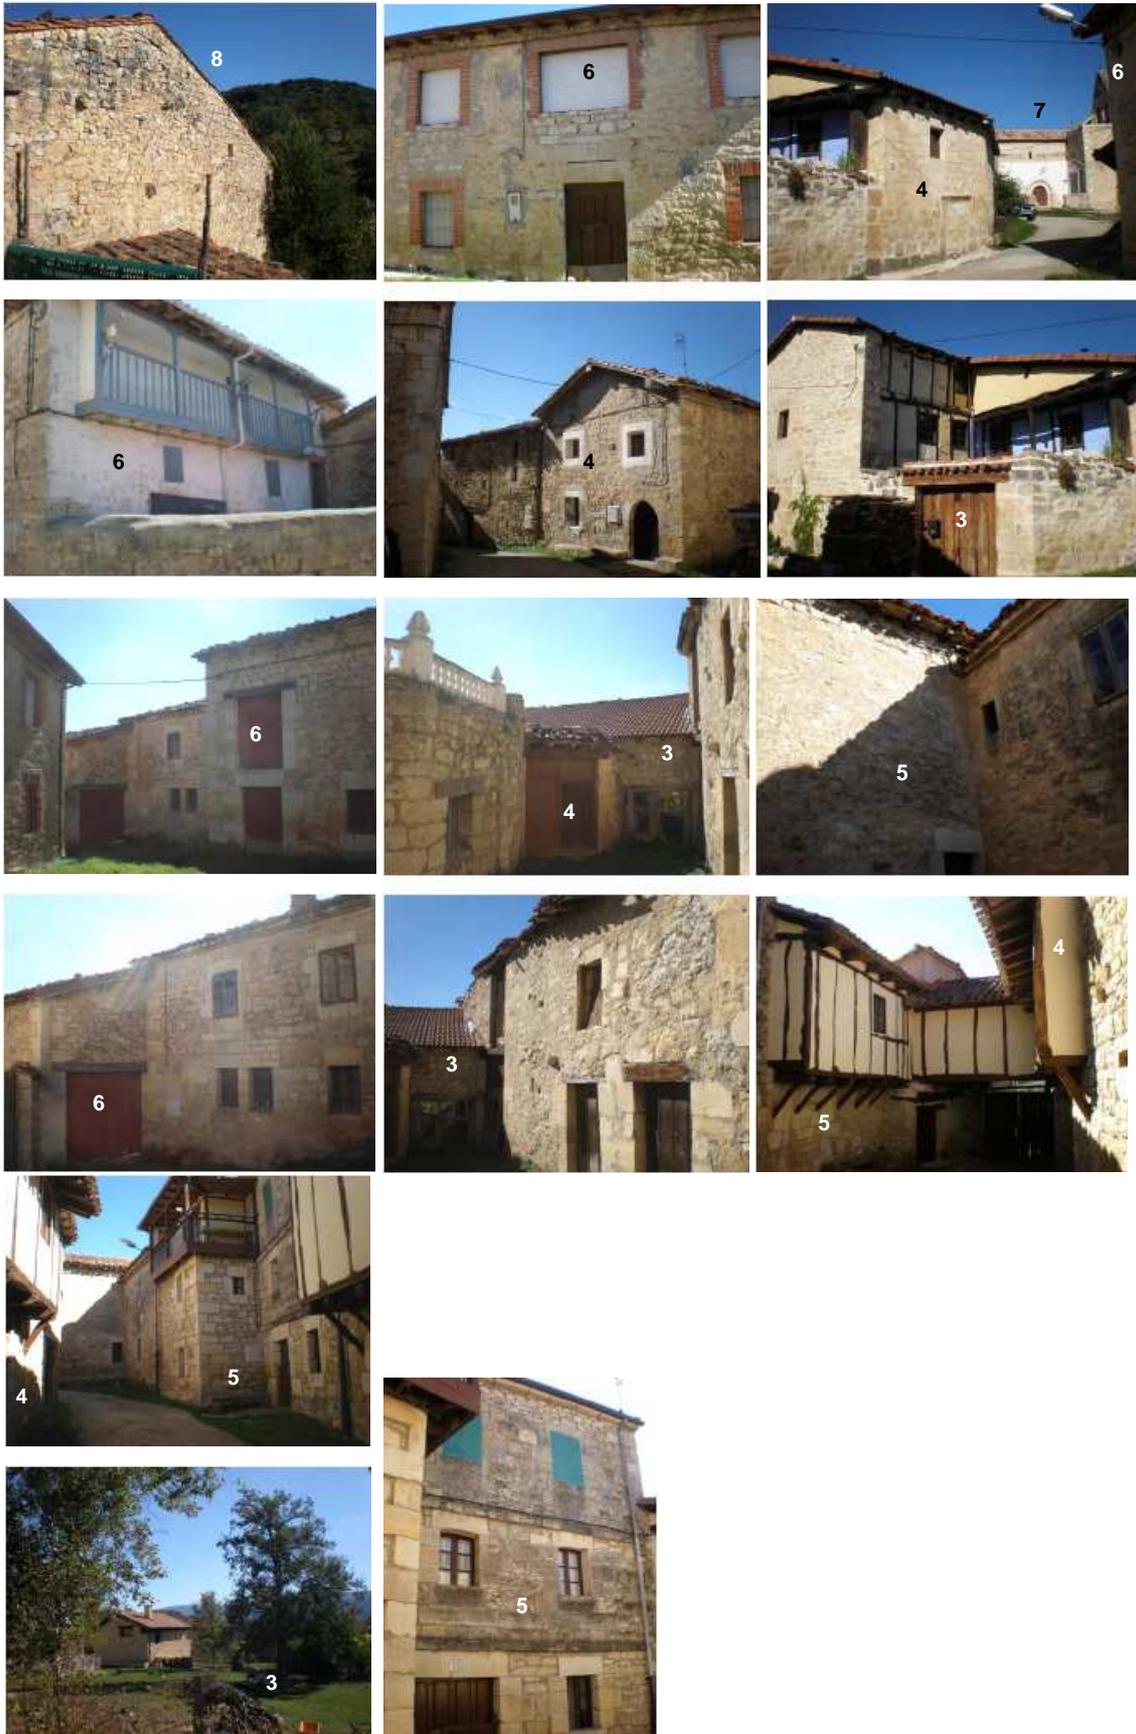
Peñalba constituye un núcleo casi cuadrado en torno a su iglesia y situado por encima de lo que parece un antiguo núcleo amurallado oval, este es sin duda prerromano, el otro puede ser romano o un Ribat árabe, a partir del núcleo cuadrado una gran manzana ascendía hacia el norte configurando la entrada actual al pueblo.

manzana 6. En esta, su casa torre con balconada y atrio, se completa con una construcción que precisaría la reforma de sus huecos. Por último la manzana 8 con sus construcciones populares, también de valor ambiental.

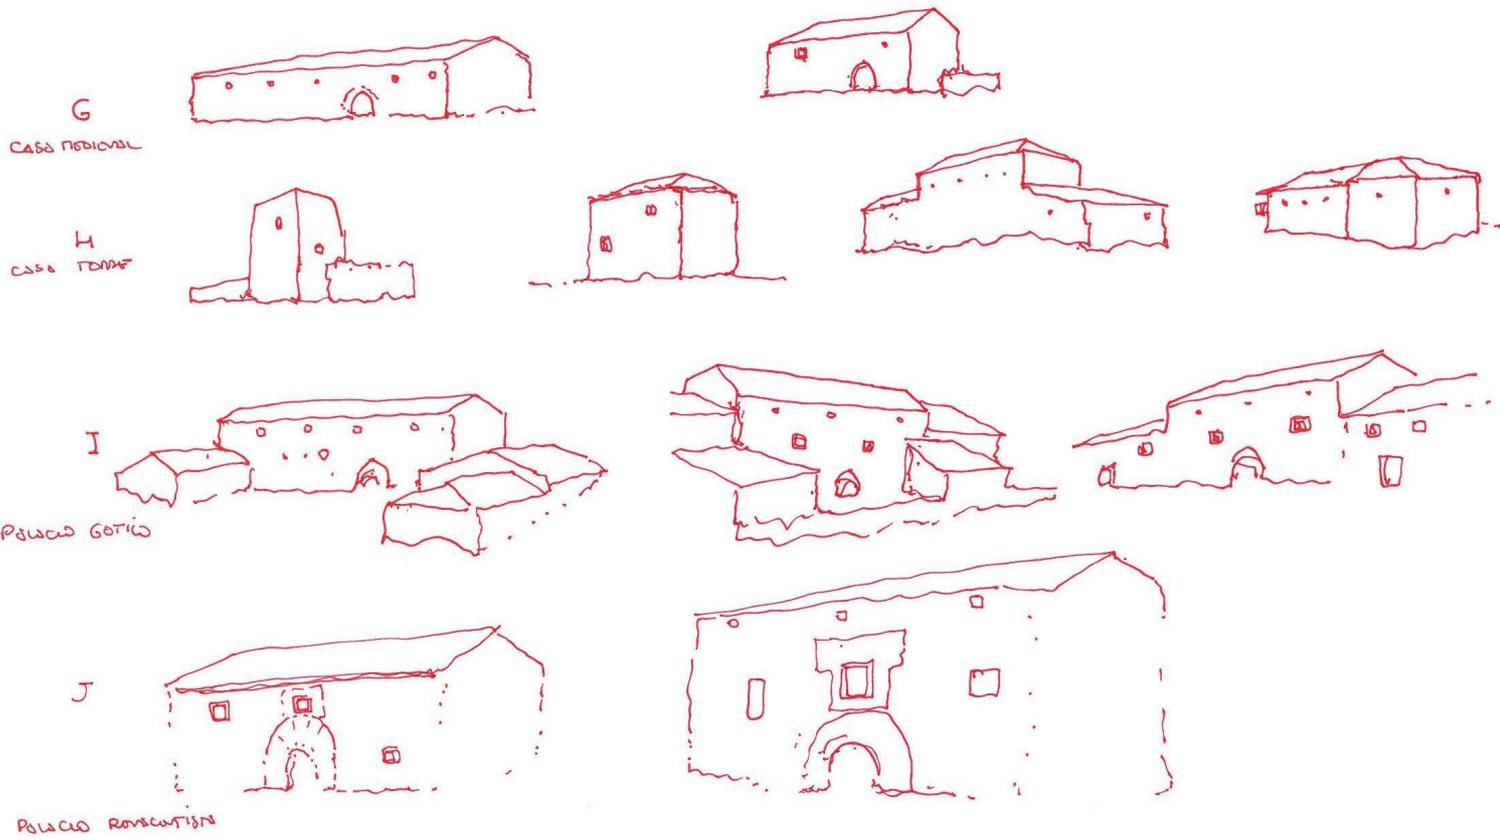
TIPOLOGIAS

El análisis de las tipologías produce una enorme riqueza. Hemos realizado una tabla para todos los núcleos donde señalamos diversas tipologías. Así, la tipología A responde a la casa con galería entre voladizos y caballete paralelo a fachada. En general son casas con cubierta a dos aguas, y ello permite que se adosen formando calle, pero también se encuentran aisladas manteniendo la cubierta a dos aguas, y en ocasiones al verse aislada plantean la cubierta a cuatro aguas. Se da el caso también de poseer muro en voladizo solo en un lado, el norte, y no en el sur, o bien producido por que la galería gira hacia dos fachadas. Se dan también los casos excepcionales de dos pisos de galerías, el último en ocasiones cegado.

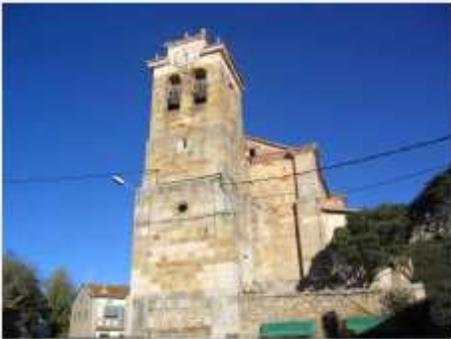
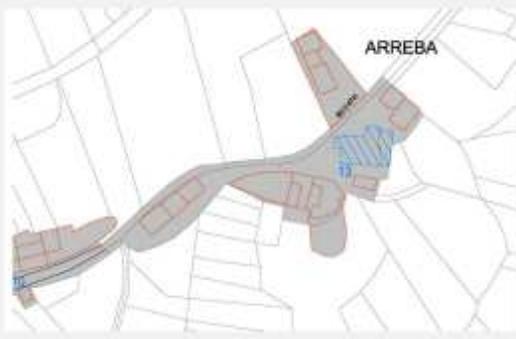
Ficha del Catálogo		Referencia Catastral	Suelo Urbano
Nombre del Planeamiento	07409NNUM_Valle de Manza	Nº Ficha	2
Denominación	Iglesia de San Juan Bautista	Protección	Integral
Núcleo	Arreba	Naturaleza	Urbano
Tipología	Iglesia		
Estado de Conservación	Bien		
Bien de Interés Cultural			
IIC	No	Fecha Declaración	Fecha Incoación
Otros elementos protegidos			
Documentación Gráfica			
Fotografía	Emplazamiento

Situación			
Zona Oriental del Núcleo			
Descripción			
Magnífico buque renacentista con insinuación de crucero en el presbiterio con sacristía y capilla, torre a los pies incompleta culminada ya en el siglo XVII.			
Medidas de Protección

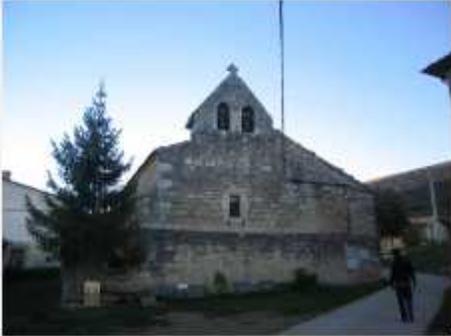
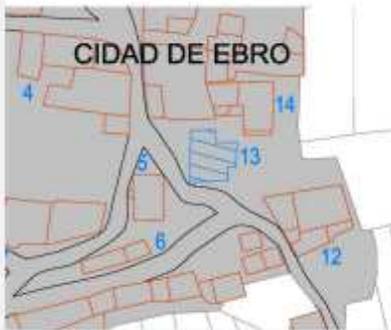
Ficha del Catálogo		Referencia Catastral	Suelo Urbano
Nombre del Planeamiento	07409NNUM_Valle de Manza	Nº Ficha	3
Denominación	Iglesia de San Román	Protección	Integral
Núcleo	Ciudad de Ebro	Naturaleza	Urbano
Tipología	Iglesia		
Estado de Conservación	Bien		
Bien de Interés Cultural			
BIC	No	Fecha Declaración	Fecha Inscrición
Otros elementos protegidos			
Documentación Gráfica			
Fotografía		Emplazamiento

Situación			
Centro del Núcleo			
Descripción			
Pequeña templo gótico con espadaña a los pies y porche sobre, probablemente, una antigua iglesia románica.			
Medidas de Protección

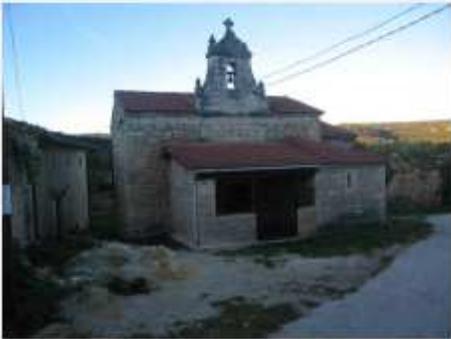
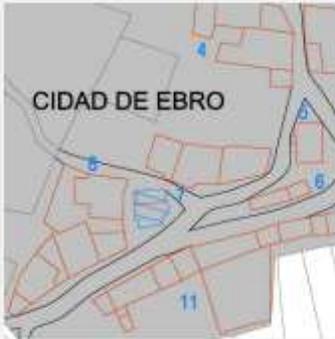
Ficha del Catálogo		Referencia Catastral	Suelo Urbano
Nombre del Planeamiento	07409NNUM_Valle de Manza	Nº Ficha	4
Denominación	Ermita de la Virgen Blanca	Protección	Integral
Núcleo	Ciudad de Ebro	Naturaleza	Urbano
Tipología	Ermita		
Estado de Conservación	Bien		
Bien de Interés Cultural			
BIC	No	Fecha Declaración	Fecha Inscrición
Otros elementos protegidos			
Documentación Gráfica			
Fotografía		Emplazamiento

Situación			
Oeste del Núcleo			
Descripción			
Pequeño templo románico ampliado con sacristía, porche y espadaña			
Medidas de Protección

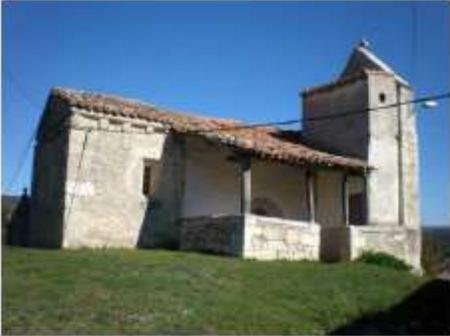
Ficha del Catálogo		Referencia Catastral	Suelo Urbano
Nombre del Planeamiento	07409NNUM_Valle de Manza	Nº Ficha	5
Denominación	Iglesia de San Pedro	Protección	Integral
Núcleo	Consortes	Naturaleza	Urbano
Tipología	Iglesia		
Estado de Conservación	Bien		
Bien de Interés Cultural			
BIC	No	Fecha Declaración	Fecha Inscrición
Otros elementos protegidos			
Documentación Gráfica			
Fotografía	Emplazamiento

Situación			
Centro del Núcleo			
Descripción			
Pequeño templo románico con magnífico campanario románico y con presbiterio transformado en estilo gótico renaciente.			
Medidas de Protección

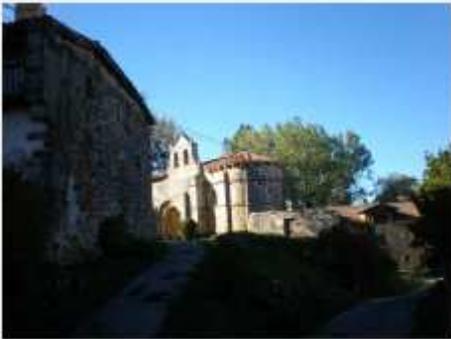
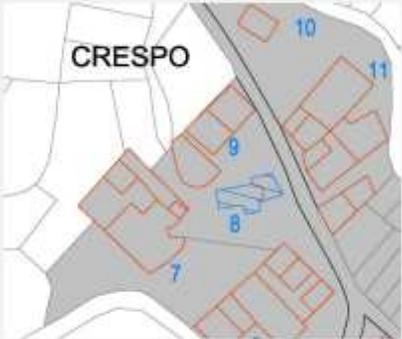
Ficha del Catálogo		Referencia Catastral	suelo Urbano
Nombre del Planeamiento	07409NNUM_Valle de Manza	Nº Ficha	6
Denominación	Iglesia de la Inmaculada	Protección	Integral
Núcleo	Crespo	Naturaleza	Urbano
Tipología	Iglesia		
Estado de Conservación	Bien		
Bien de Interés Cultural			
BIC	No	Fecha Declaración	Fecha Incoación
Otros elementos protegidos			
Documentación Gráfica			
Fotografía	Emplazamiento

Situación			
Centro del Núcleo			
Descripción			
Magnífica iglesia del pleno románico con gran portada, mensulas, y ajedrezado jaqués que perdió su espadaña románica. Se trata de un ejemplo espléndido.			
Medidas de Protección

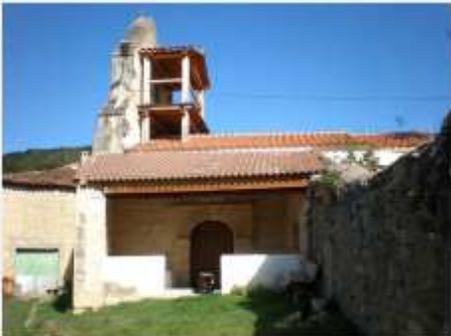
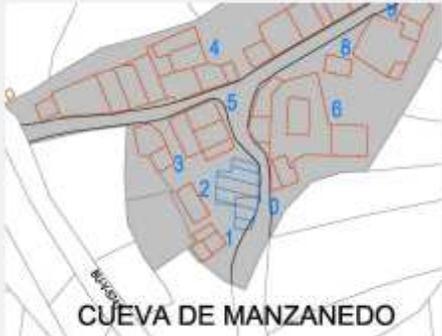
Ficha del Catálogo		Referencia Catastral	Suelo Urbano
Nombre del Planeamiento	07409NNUM_Valle de Manza	Nº Ficha	7
Denominación	Iglesia Ntra Sra de la Asunción	Protección	Integral
Núcleo	Cueva de Manzanedo	Naturaleza	Urbano
Tipología	Iglesia		
Estado de Conservación	Bien		
Bien de Interés Cultural			
BIC	No	Fecha Declaración	Fecha Incoación
Otros elementos protegidos			
Documentación Gráfica			
Fotografía	Emplazamiento

Situación Centro del Núcleo			
Descripción Pequeña iglesia popular de posibles orígenes prerrománicos de cabecera plana, con espadaña en sillería, pórtico y sacristía.			
Medidas de Protección

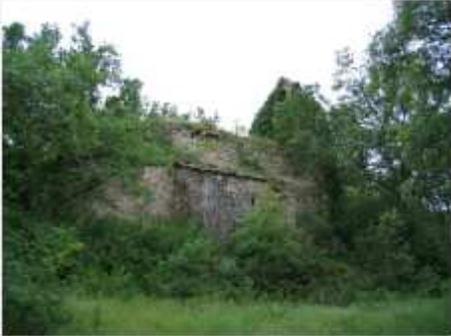
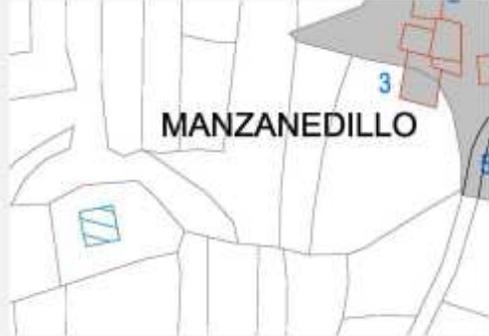
Ficha del Catálogo		Referencia Catastral	Suelo Rústico
Nombre del Planeamiento	09409NNUM_Valle de Manza	Nº Ficha	B
Denominación	Iglesia de San Miguel Arcán	Protección	Integral
Núcleo	Manzanedillo	Naturalista	Rústica
Tipología	Iglesia		
Estado de Conservación	Ruina		
Bien de Interés Cultural			
BIC	No	Fecha Declaración	Fecha Inscripción
Otros elementos protegidos			
Documentación Gráfica			
Fotografía	Emplazamiento

Situación			
Oeste del Núcleo			
Descripción			
Pequeña iglesia románica con grave riesgo de desaparición por ruina y expolio y que sería muy sencillo restaurar.			
Medidas de Protección

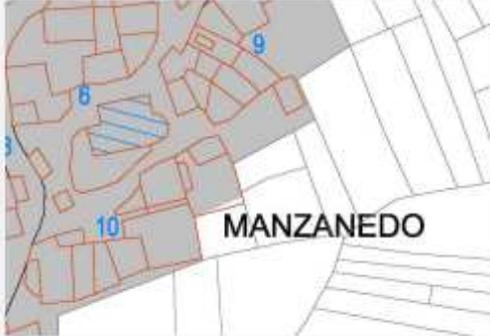
Ficha del Catálogo		Referencia Catastral	Suelo Urbano
Nombre del Planeamiento	07409NNUM_Valle de Manza	Nº Ficha	9
Denominación	Iglesia de San Esteban	Protección	Integral
Núcleo	Manzanedo	Naturaleza	Urbano
Tipología	Iglesia		
Estado de Conservación	Bien		
Bien de Interés Cultural			
BIC	No	Fecha Declaración	Fecha Incoación
Otros elementos protegidos			
Documentación Gráfica			
Fotografía	Emplazamiento

Situación			
Centro del Núcleo			
Descripción			
Magnífica iglesia románica con pórtico y espadaña y con pretensiones posteriores de transformación en iglesia de tres naves.			
Medidas de Protección

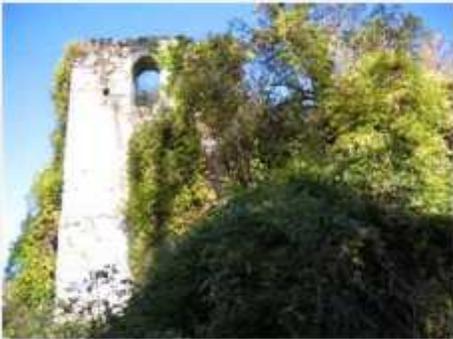
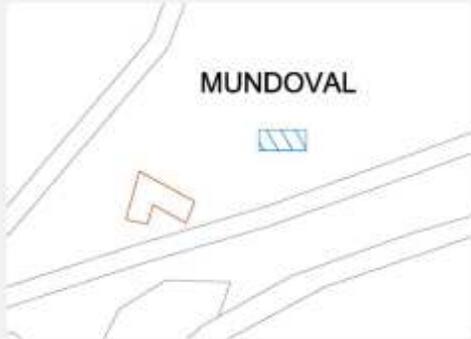
Ficha del Catálogo		Referencia Catastral	Suelo Rústico
Nombre del Planeamiento	07409NNUM_Valle de Manza	Nº Ficha	10
Denominación	Iglesia Ntra Sra de la Asunción	Protección	Integral
Núcleo	Mundoval	Naturaleza	Rústico
Tipología	Iglesia		
Estado de Conservación	Ruina		
Bien de Interés Cultural			
IIC	No	Fecha Declaración	Fecha Incoación
Otros elementos protegidos			
Documentación Gráfica			
Fotografía	Emplazamiento

Situación			
Centro del Despoblado			
Descripción			
Iglesia románica con torre, en avanzado estado de ruina y expolio y que aún sería fácilmente salvaguardada y restaurada.			
Medidas de Protección

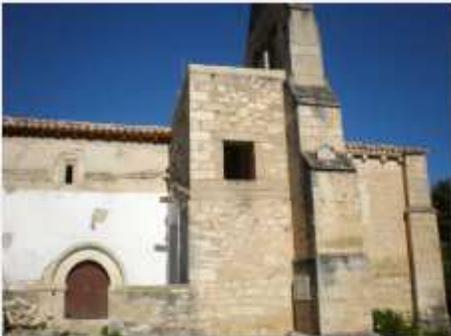
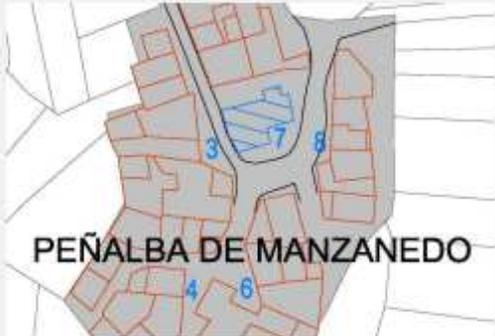
Ficha del Catálogo		Referencia Catastral	Suelo Urbano
Nombre del Planeamiento	07409NNUM_Valle de Manza	Nº Ficha	T1
Denominación	Iglesia Ntra de la Asunción	Protección	Integral
Núcleo	Peñalba	Naturaleza	Urbano
Tipología	Iglesia		
Estado de Conservación	Bien		
Bien de Interés Cultural			
BIC	No	Fecha Declaración	Fecha Incoación
Otros elementos protegidos			
Documentación Gráfica			
Fotografía	Emplazamiento

Situación			
Centro del Núcleo			
Descripción			
Pequeña iglesia de origen prerrománico transformada en épocas posteriores, con magnífica espadaña perpendicular a la nave.			
Medidas de Protección

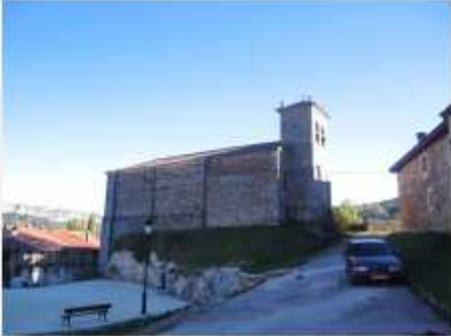
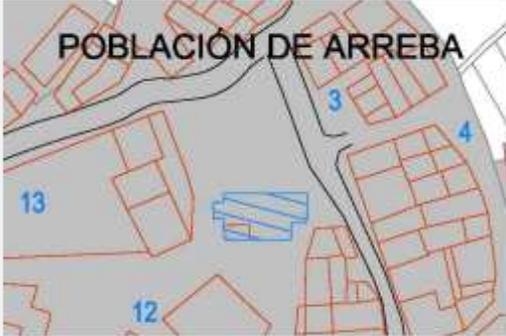
Ficha del Catálogo		Referencia Catastral	Suelo Urbano
Nombre del Planeamiento	07409NNUM_Valle de Manza	Nº Ficha	12
Denominación	Iglesia de la Inmaculada Co	Protección	Integral
Núcleo	Población de Areba	Naturaleza	Urbano
Tipología	Iglesia		
Estado de Conservación	Bien		
Bien de Interés Cultural			
BIC	No	Fecha Declaración	Fecha Incoación
Otros elementos protegidos			
Documentación Gráfica			
Fotografía	Emplazamiento

Situación			
Centro del Núcleo			
Descripción			
Magnífica iglesia renaciente de la misma tradición que la de Areba pero con un tramo más. Torre al igual que la de Areba, posterior a la nave y más tímida, ya manierista.			
Medidas de Protección

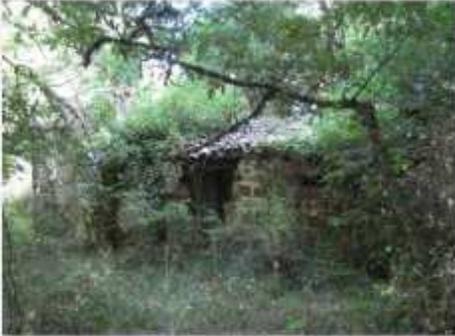
Ficha del Catálogo		Referencia Catastral	Suelo Rústico
Nombre del Planeamiento	07409NNUM_Valle de Manza	Nº Ficha	13
Denominación	Ermita Ntra Sra de Zuble	Protección	Integral
Núcleo	Población de Arreba	Naturaleza	Rústico
Tipología	Ermita		
Estado de Conservación	Ruina		
Bien de Interés Cultural			
BIC	No	Fecha Declaración	Fecha Incoación
Otros elementos protegidos			
Documentación Gráfica			
Fotografía		Emplazamiento

Situación			
Suroeste del Núcleo			
Descripción			
Antigua iglesia del despoblado de Zuble, hoy arruinada puede fácilmente ser restaurada en su nave, ábside y campanario			
Medidas de Protección

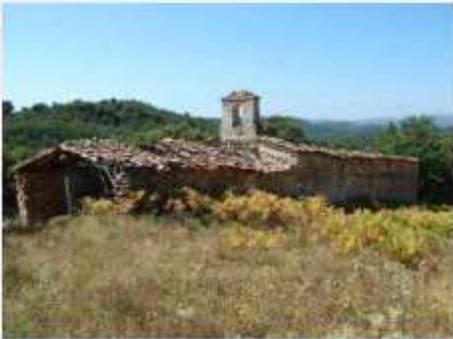
Ficha del Catálogo		Referencia Catastral	Suelo Rústico
Nombre del Planeamiento	07409NNUM_Valle de Manza	Nº Ficha	14
Denominación	Ermita de San Tirso	Protección	Integral
Núcleo	Quintana del Rojo	Naturaleza	Rústico
Tipología	Ermita		
Estado de Conservación	Ruina		
Bien de Interés Cultural			
BIC	No	Fecha Declaración	Fecha Inscrición
Otros elementos protegidos			
Documentación Gráfica			
Fotografía	Emplazamiento

Situación			
Noroeste del Núcleo			
Descripción			
Pequeña ermita popular en ruina con clásica espadaña y de muy fácil restauración			
Medidas de Protección

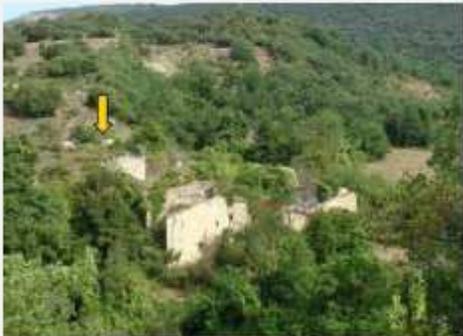
Ficha del Catálogo		Referencia Catastral	Suelo Rústico
Nombre del Planeamiento	07409NNUM_Valle de Manza	Nº Ficha	15
Denominación	Iglesia de San Esteban	Protección	Integral
Núcleo	Quintana del Rojo	Naturaleza	Rústico
Tipología	Iglesia		
Estado de Conservación	Ruina		
Bien de Interés Cultural			
BIC	No	Fecha Declaración	Fecha Inscrición
Otros elementos protegidos			
Documentación Gráfica			
Fotografía		Emplazamiento

Situación			
Norte del Núcleo			
Descripción			
Pequeña iglesia con ábside semicircular de tradición románica hoy en ruinas y expoliada			
Medidas de Protección

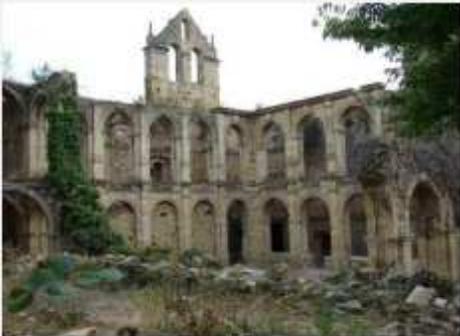
Ficha del Catálogo		Referencia Catastral	Suelo Rústico
Nombre del Planeamiento	07409NNUM_Valle de Manza	Nº Ficha	16
Denominación	Monasterio de Santa María	Protección	Integral
Núcleo	Rioseco	Naturaleza	Rústico
Tipología	Monasterio		
Estado de Conservación	Ruina		
Bien de Interés Cultural			
IIC	No	Fecha Declaración	Fecha Inscrición
Otros elementos protegidos			
Documentación Gráfica			
Fotografía	Emplazamiento

Situación			
Oeste del Núcleo			
Descripción			
Magnífico conjunto de monasterio y dependencias auxiliares hoy por desgracia en estado de abandono, ruina y expolio. Se trata del mayor referente cultural e histórico del valle.			
Medidas de Protección

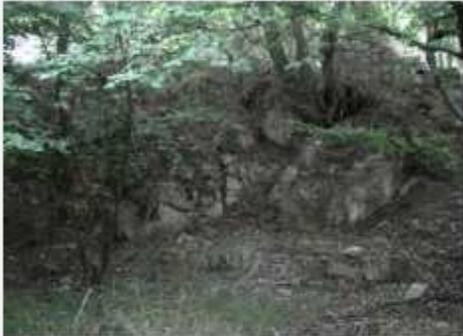
Ficha del Catálogo		Referencia Catastral	Suelo Rústico
Nombre del Planeamiento	07409NNUM_Valle de Manza	Nº Ficha	17
Denominación	Ermita de San Milán	Protección	Integral
Núcleo	Rioseco	Naturaleza	Rústica
Tipología	Ermita		
Estado de Conservación	Ruina		
Bien de Interés Cultural			
BIC	No	Fecha Declaración	Fecha Inscripción
Otros elementos protegidos			
Documentación Gráfica			
Fotografías		Empalzamiento

Situación			
Oeste del Núcleo			
Descripción			
Restos de la antigua Iglesia de LA ALDEA, semiexcavada en la roca, con restos medievales.			
Medidas de Protección

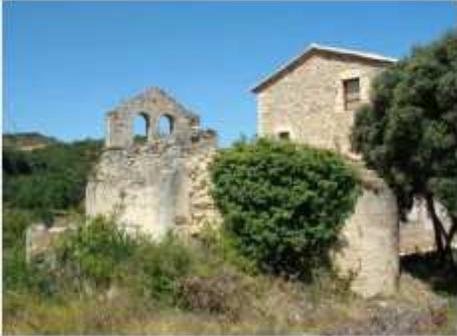
Ficha del Catálogo		Referencia Catastral	Suelo Rústico
Nombre del Planeamiento	07409NNUM_Valle de Manza	Nº Ficha	19
Denominación	Iglesia de San Román	Protección	Integral
Núcleo	San Martín del Rojo (Fuente)	Naturaleza	Rústico
Tipología	Iglesia		
Estado de Conservación	Ruina		
Bien de Interés Cultural			
IIC	No	Fecha Declaración	Fecha Incoación
Otros elementos protegidos			
Documentación Gráfica			
Fotografía	Emplazamiento

Situación			
Centro del Núcleo			
Descripción			
Iglesia románica de gran interés, con ábside, espadaña y portada, hoy aruinada pero de muy fácil salvaguarda y restauración			
Medidas de Protección

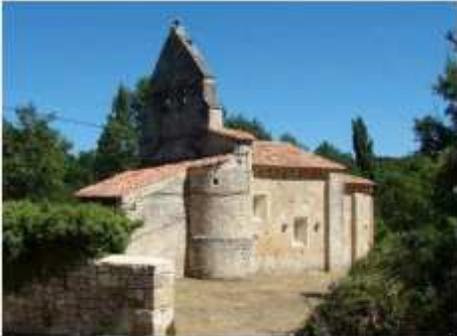
Ficha del Catálogo		Referencia Catastral	Suelo Urbano
Nombre del Planeamiento	07409NNUM_Valle de Manza	Nº Ficha	20
Denominación	Iglesia de San Miguel	Protección	Integral
Núcleo	San Miguel de Cornezuelo	Naturalaleza	Urbano
Tipología	Iglesia		
Estado de Conservación	Bien		
Bien de Interés Cultural			
BIC	No	Fecha Declaración	Fecha Inscripción
Otros elementos protegidos			
Documentación Gráfica			
Fotografías		Emplazamiento

Situación			
Este del Núcleo			
Descripción			
Preciosa iglesia románica de magnífica sillería, con portada y espadaña con torreón de acceso y con una valiosa colección de canecillos decorados.			
Medidas de Protección

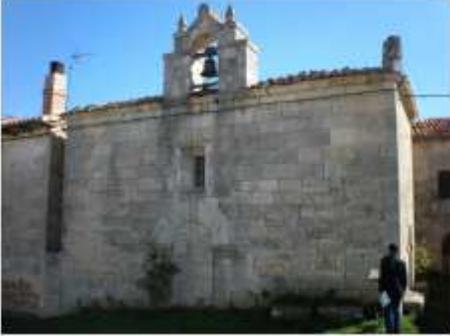
Ficha del Catálogo		Referencia Catastral	Suelo Urbano
Nombre del Planeamiento	07409NNUM_Valle de Manza	Nº Ficha	21
Denominación	Ermite Ntra Sra de las Cande	Protección	Integral
Núcleo	San Miguel de Cornezuelo	Naturaleza	Urbano
Tipología	Ermitea		
Estado de Conservación	Bien		
Bien de Interés Cultural			
BIC	No	Fecha Declaración	Fecha Inscrición
Otros elementos protegidos			
Documentación Gráfica			
Fotografía	Emplazamiento

Situación			
Centro del Núcleo			
Descripción			
Pequeña ermitea urbana de carácter renaciente y barroco realizada en una sillería que recuerda arquitecturas mucho más antiguas.			
Medidas de Protección

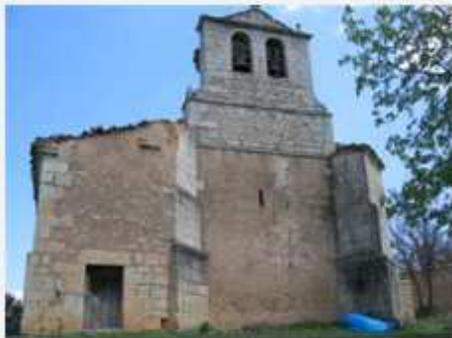
Fotografía:

Nombre del Planeamiento: 07409NNUM_Valle de Manza
 Denominación: Iglesia de Santa Leocadia
 Núcleo: Vallejo
 Tipología: Iglesia
 Estado de Conservación: Bien

Complejo conjunto de iglesia medieval con precedentes románicos y con varios adosados, sacristía y torre de acceso a la espadaña barroca.

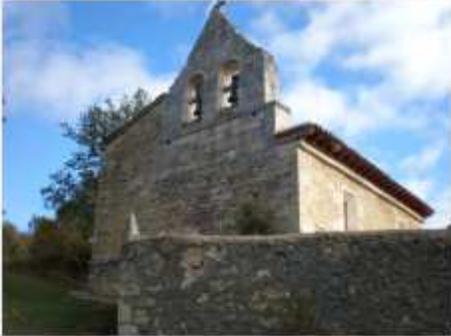
Ficha del Catálogo		Referencia Catastral	Suelo Urbano
Nombre del Planeamiento	07409NNUM_Valle de Manza	Nº Ficha	23
Denominación	Iglesia Santa Eugenia	Protección	Integral
Núcleo	Villasopliz	Naturaleza	Urbano
Tipología	Iglesia		
Estado de Conservación	Bien		
Bien de Interés Cultural			
BIC	No	Fecha Declaración	Fecha Inscrición
Otros elementos protegidos			
Documentación Gráfica			
Fotografía		Empozamiento

Situación			
Suroeste del Núcleo			
Descripción			
Pequeña iglesia románica con espadaña en perfecta sillería, torreón de acceso y sacristía añadidos.			
Medidas de Protección

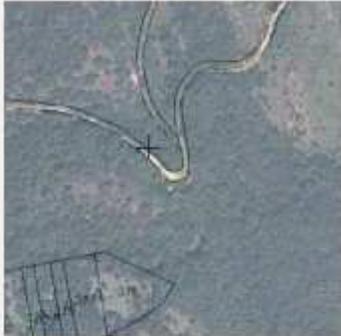
Ficha del Catálogo		Referencia Catastral	Suelo Rústico
Nombre del Planeamiento	07409NNUM_Valle de Manza	Nº Ficha	24
Denominación	Iglesia De Villota	Protección	Integral
Núcleo	Villasopliz (Villota)	Naturaleza	Rústica
Tipología	Iglesia		
Estado de Conservación	Ruina		
Bien de Interés Cultural			
BIC	No	Fecha Declaración	Fecha Incoación
Otros elementos protegidos			
Documentación Gráfica			
Fotografía	Emplazamiento

Situación			
Despoblado Este Núcleo Urbano			
Descripción			
Templo gótico. Iglesia de valor hoy arruinada y expoliada y que fácilmente podría salvaguardarse y restaurarse.			
Medidas de Protección

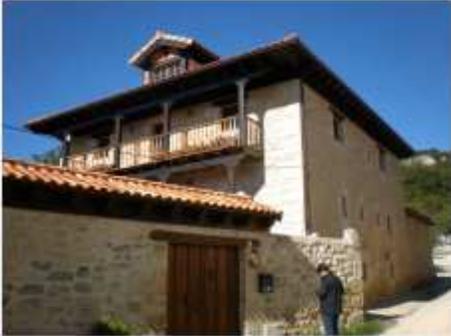
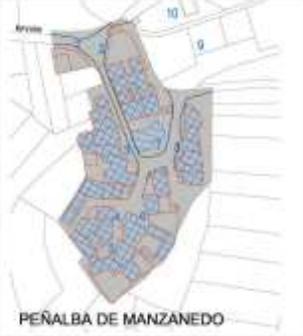
Situación			
Peñalba			
Descripción			
Núcleo formado en torno a su iglesia con restos de recinto defensivo, con casas prototipo, casas medievales y casas de entramado formando un núcleo compacto.			
Medidas de Protección

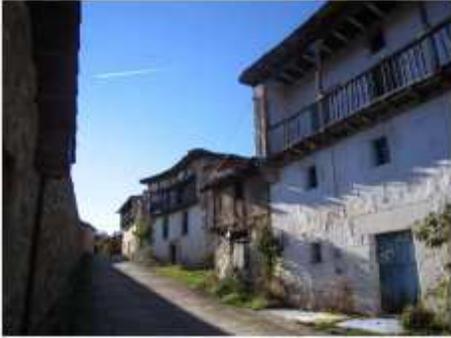
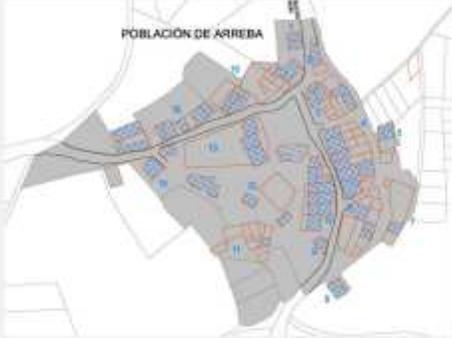
Situación			
Población de Areba			
Descripción			
Núcleo con un conjunto espectacular de casas prototipo con balconada entre estribos, formando calles urbanas, manzanas y plaza en torno a su gran iglesia, se acompañan con restos de casas medievales y de arquitectura popular de gran interés.			
Medidas de Protección

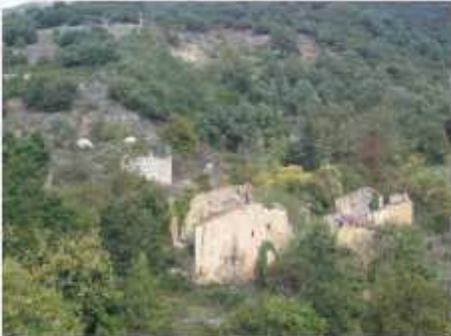
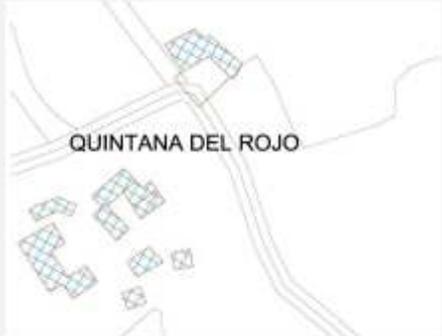
Situación			
Quintana del Rojo			
Descripción			
Núcleo abandonado con palacio gótico renaciente y con otro gran conjunto popular además de varios edificios auxiliares populares y gran casa aislada clásica.			
Medidas de Protección

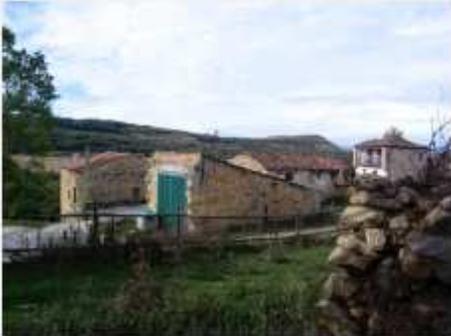
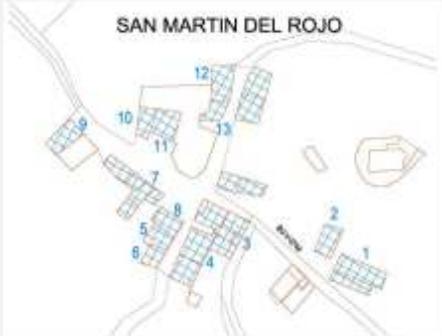
Situación			
San Martín del Rojo			
Descripción			
Pequeño núcleo con arquitectura popular y casas con balconada, además de varias construcciones en ruinas a los pies de su valiosa iglesia.			
Medidas de Protección

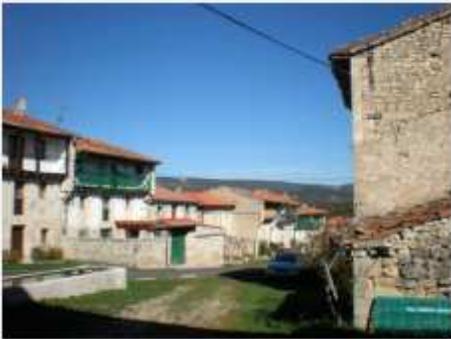
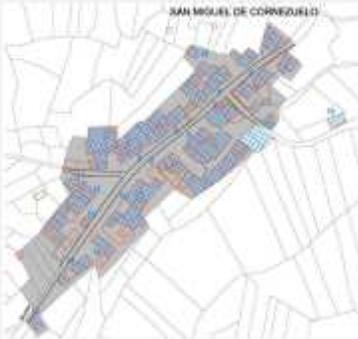
Situación			
San Miguel de Cornezuolo			
Descripción			
Núcleo cuidado con una espectacular gran calle camino con magníficas casas con balconada, restos de palacio gótico, casas clásicas y abundantes ejemplos de arquitectura popular.			
Medidas de Protección

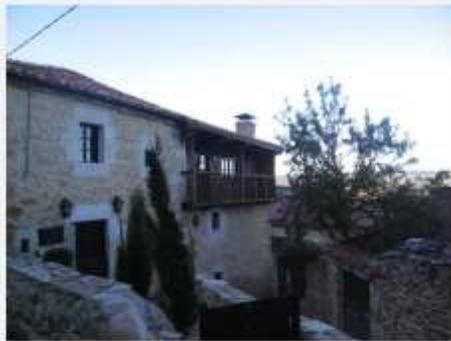
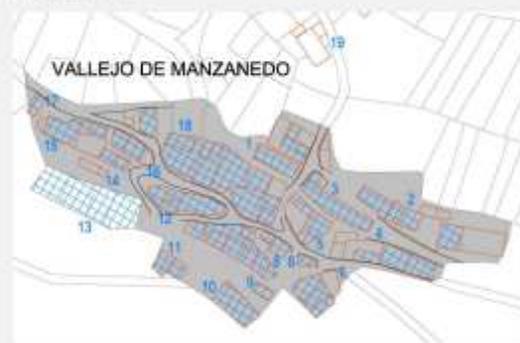
Complejo núcleo escalonado con construcciones muy esbeltas de carácter medieval con varias casas con balconada y muchos ejemplos de arquitectura popular de magníficas mamposterías.

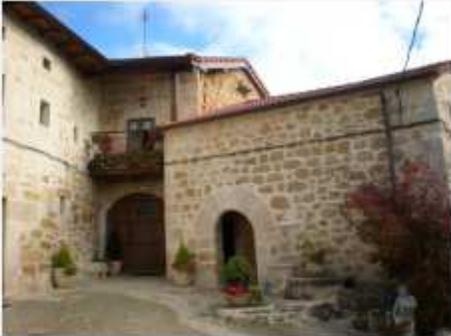
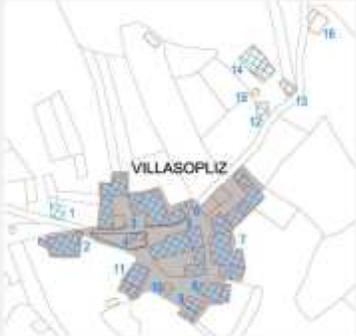
Situación			
Villasopliz			
Descripción			
Pequeño núcleo formado en torno a una gran casa palacio gótica y a una manzana calle con arquitectura popular hoy en parte arruinada.			
Medidas de Protección
